***“ ESTUDIO DE ESTABILIDAD Y PROPUESTA DE SOLUCIÓN DEL
PUENTE PEATONAL TIPO, DEL TRAMO CARRETERO
TAPACHULA- CIUDAD HIDALGO, CHIAPAS ”***

T E S I S

**MAESTRO EN INGENIERÍA
CON FORMACIÓN EN
CONSTRUCCIÓN**

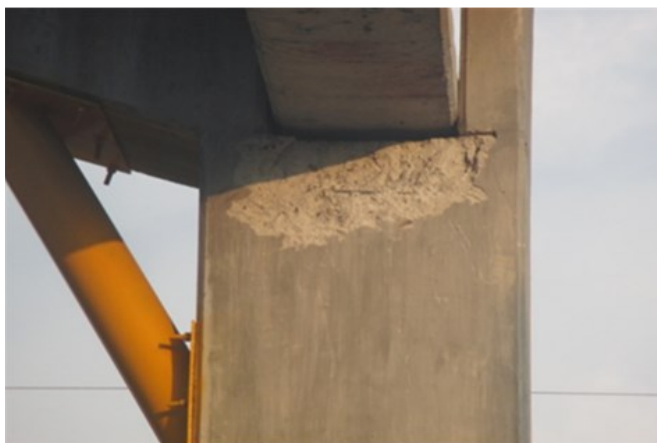
El presente trabajo se estableció con la finalidad de poder evaluar la condición física de los puentes peatonales ubicados entre la ciudad de Tapachula y Cd. Hidalgo, debido a que, en un recorrido por la carretera de Tapachula a Talismán se observó que algunas de estas estructuras de concreto presentaban fallas visibles en las columnas y en las ménsulas que sirven como punto de apoyo a las rampas de acceso al puente peatonal. En algunos casos se observa que ya se han realizado trabajos de reparación a base de tubos metálicos para que sirvan de soporte a las ménsulas. Ver figura 1.1.

Figura 1.1 Ruptura del concreto provocado por desplazamientos longitudinales

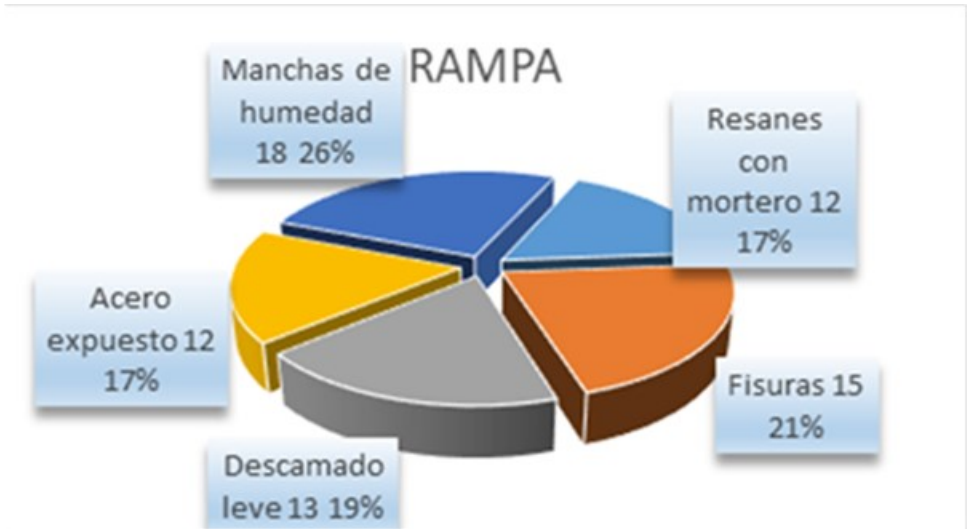
En la revisión de los puentes peatonales, se pudo observar que; como lo puentes son relativamente nuevos, algunos de ellos posteriores al año 2010, sólo presentan algunas patologías incipientes en sus elementos estructurales, algunas de ellas se presentan en las figuras 4.3, 4.3, 4.5 y 4.6

Figura 4.3 Daños en rampas

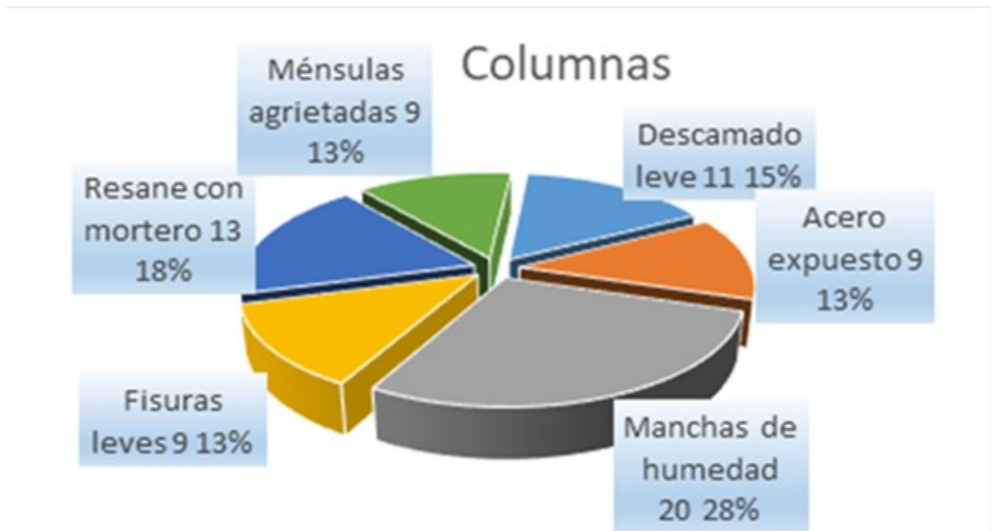
Figura 4.4 Daños en columnas

Sin embargo, se puede apreciar que en la figura 4.4 qué; en 9, de los 20 puentes peatonales estudiados, lo que representa un 45 %, se presentan problemas en las ménsulas de apoyo de las rampas, lo cual es notorio debido a que se presentan grietas en el anclaje de la ménsula

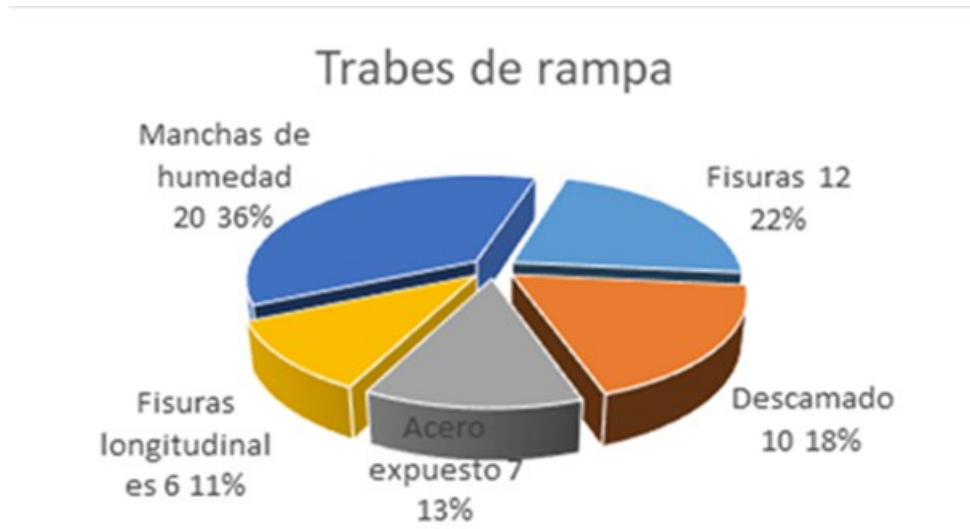
Figura 4.5 Daños en tabes de rampas

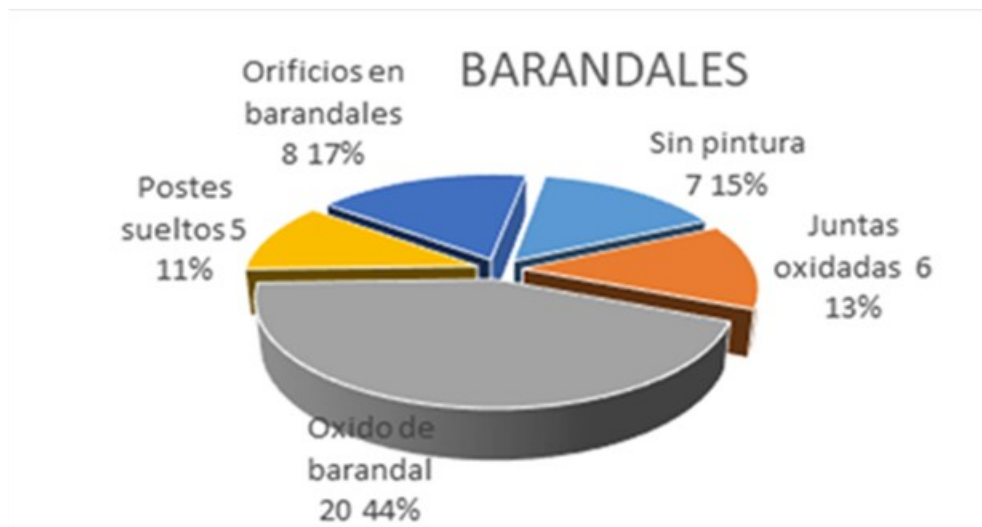
Figura 4.6 Daños leves en barandales

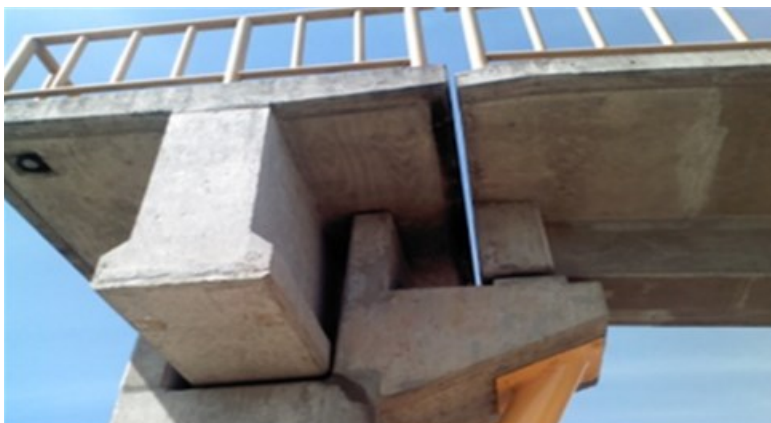
con el muro pantalla, lo que ha originado a que se tomen soluciones parciales para resolver este problema, utilizando soportes a base de elementos diagonales con tubos metálicos de 8", tal y como se puede observar en la figura 4.7.

Figura 4.7 Grieta resanada en la base de la ménsula

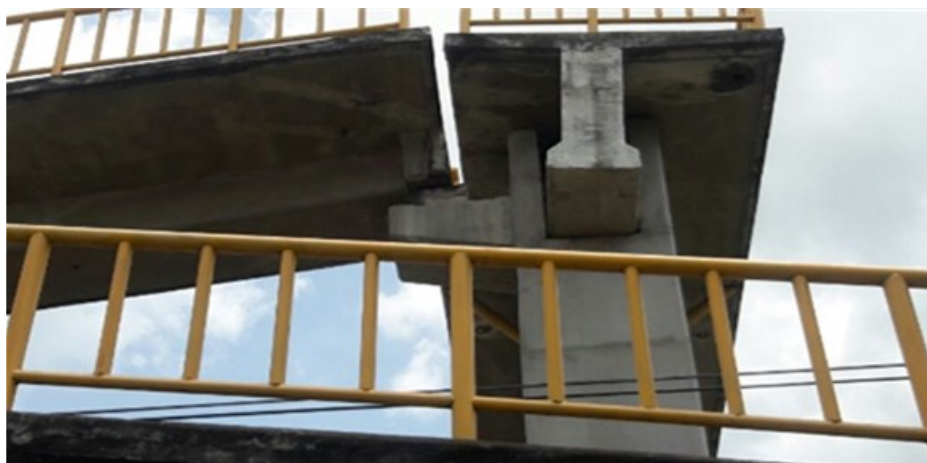
Producto del sismo ocurrido el 7 de septiembre del 2017, se presentó una falla en el puente peatonal ubicado en el kilómetro 13 + 790 del tramo de la carretera que va a Cd. Hidalgo, ver figura 4.8

Se puede observar claramente que el puente presentó fallas graves, por lo mismo estuvo cerrado a los usuarios para evitar accidentes, por lo que se tuvo que realizar una inspección especial para determinar los daños en la estructura y las posibles consecuencias de esos daños

Figura 4.8 Falla provocada por el sismo de 8.2 grados del 7 de septiembre en el puente 13 + 790 del tramo Tapachula-Cd. Hidalgo (Bonilla, 2017)

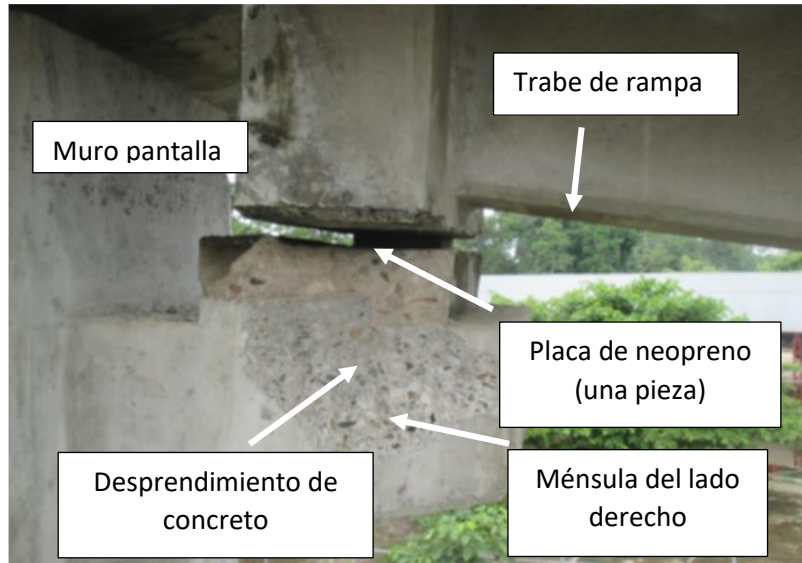
La ménsula de concreto armado en ambos lados que sirve como apoyo de la trabe que soporta la rampa en la parte superior, presenta daño (grieta) en la unión de la ménsula con el muro pantalla de concreto armado.

Figura 4.11 Detalle de placa de neopreno en la ménsula (Bonilla, 2017)

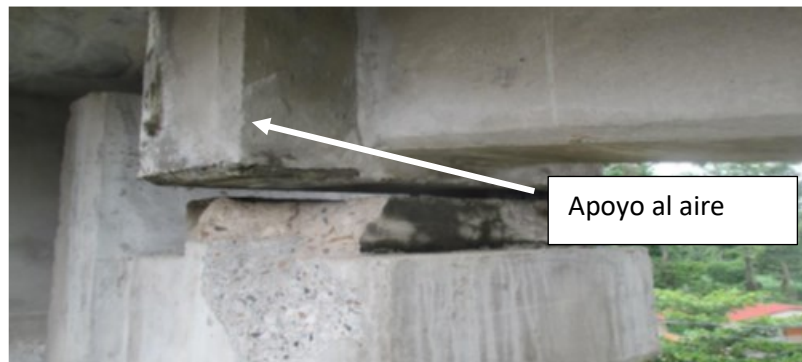
Figura 4.12 Detalle del apoyo faltante sobre la ménsula (Bonilla, 2017)

En el mismo lado derecho, en la parte superior de la rampa y en la junta constructiva de la rampa con la parte superior, presenta una diferencia de un cm de desnivel en el sentido transversal de la rampa (2.50 m).

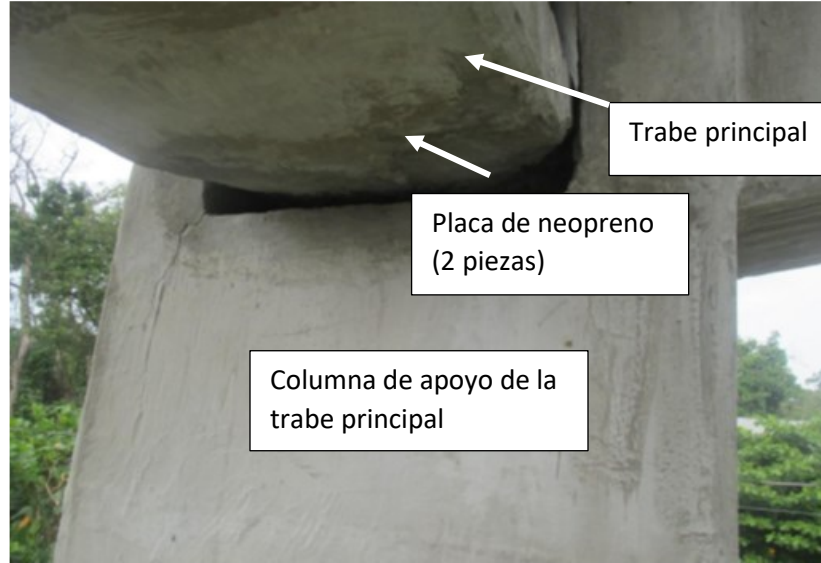
El apoyo de la trabe principal del puente cuenta con dos placas de neopreno de 20 x 20 x 4 cm, donde se apoya dicha trabe, y se observa un desplazamiento de la trabe hacia el muro pantalla y la parte de concreto superior de la columna, observando desgaste por fricción la parte inferior de la trabe.

Figura 4.13 Trabe y columna principal

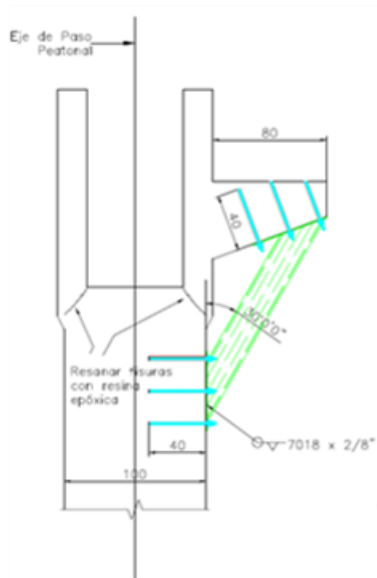
Por otro lado, durante las evaluaciones del estado de condición de los puentes peatonales, se pudo observar que, otro serio problema que se presenta en los puentes peatonales, es la falla (grieta) que se observa en el empotre del muro pantalla, provocada por el momento flexionante que genera la ménsula anclada al muro pantalla, la cual sirve de apoyo a la rampa de acceso al puente.

Figura 5.6 Detalle de reparación realizada, adecuado del plano original

Para corregir este problema, se ha realizado; por parte de la empresa que brinda el mantenimiento a las diferentes obras que conforman la carretera; composturas a base de tubos metálicos en forma diagonal, el esquema de reforzamiento se puede apreciar en la figura 5.3, sin embargo el problema persiste tal y como se aprecia en la figura 5.4, por lo que se propone construir una placa metálica que se coloque “encachetada”, en ambos lados de la columna en el sentido de mayor dimensión, con la finalidad de soportar la carga sobre la ménsula y reforzar la resistencia de los muros pantalla a flexión en su base, ver figura 5.4, las placas irían atornilladas o remachadas sobre las caras de la columna

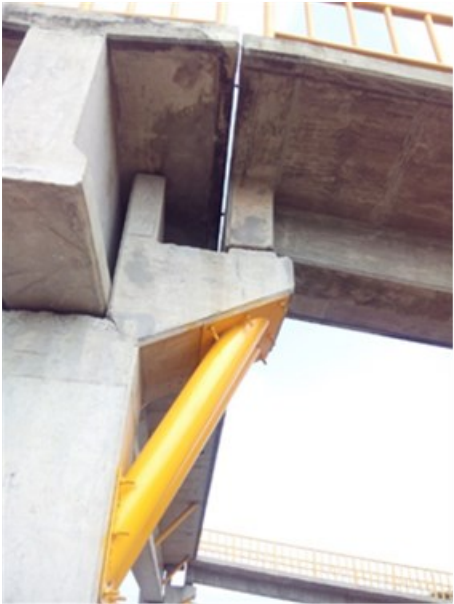
Figura 5.7 Vista de reparación realizada
