**PROYECTO DE INTERVENCIÓN DE LA CAPILLA DEL ROSARIO  
EN EL TEMPLO DE SANTO DOMINGO DE GUZMÁN  
EN SAN CRISTÓBAL DE LAS CASAS, CHIAPAS**

**TESIS**

**ALAN PAUL RODRÍGUEZ SCHAEFFER**

| 5.3.4. Levantamiento de deterioros. | 101 |

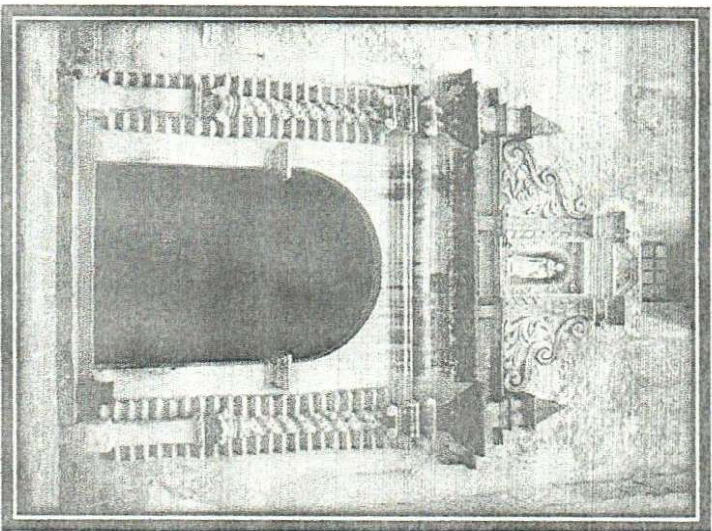
Fotografía 1, estado previo a la intervención de la fachada sur del templo de Santo Domingo de Guzmán en San Cristóbal de Las Casas, donde se puede observar la falta de policromía sobre la portada sur. Fotografía del autor.

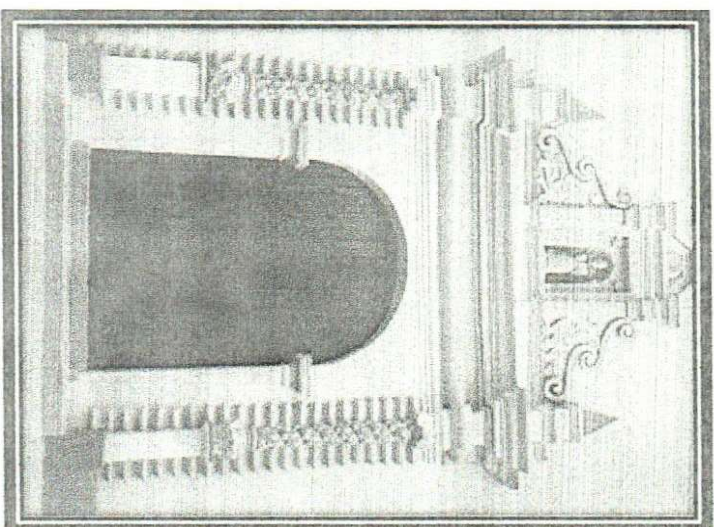
Fotografía 2, estado posterior a la intervención de la fachada sur del templo de Santo Domingo de Guzmán en San Cristóbal de Las Casas, donde se puede observar la aplicación de la policromía sobre la portada sur en la actualidad. Fotografía del autor.

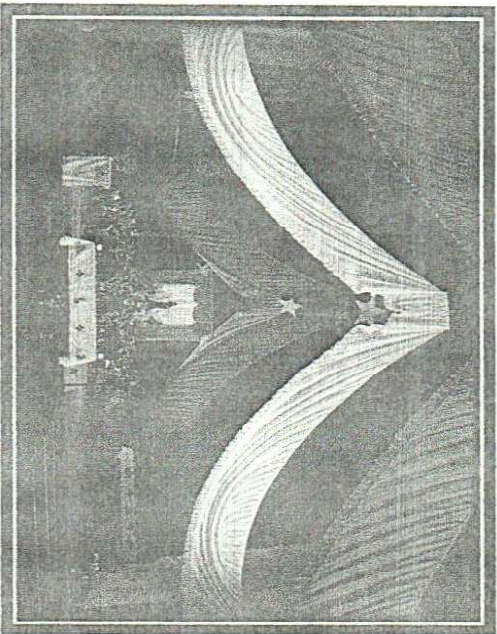
Fotografía 3, estado actual del arco toral, el cual divide la nave del presbiterio, en donde se puede observar el revestimiento de los paramentos. Fotografía del autor.

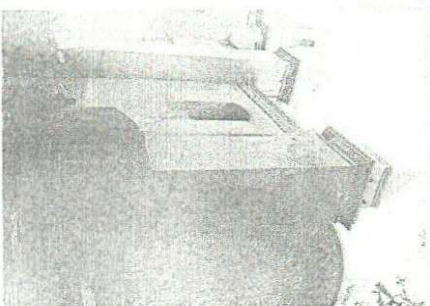
Fotografía 11, vista sur-poniente

En ésta toma, se puede observar el estado de conservación que presenta el paramento sur de la Capilla, la lluvia como el sol han deteriorado el recubrimiento, así mismo, se observan oquedades en el aplanado, posiblemente a causa del mal uso por parte de los comerciantes, también, se puede apreciar una grieta sobre el intradós del arco de la ventana.

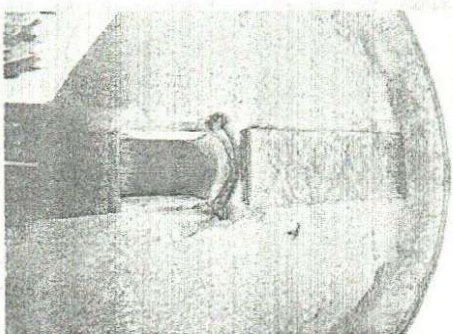
Fotografía 12, vista sur

Se puede observar en la fotografía, como las gárgolas han propiciado el deterioro de los aplanados del contrafuerte, de igual forma se observa la presencia de líquenes sobre el paramento.

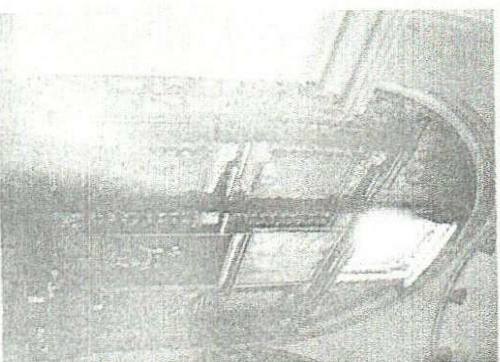
Fotografía 15, vista norte-poniente

Se puede observar en la fotografía, como la luz solar penetra a través de las ventanas, sin ningún filtro solar que disminuya la incidencia de los rayos ultravioleta sobre la madera policromada del retablo, de igual forma se puede observar agrietamientos en el recubrimiento de la bóveda de cañón corrido.

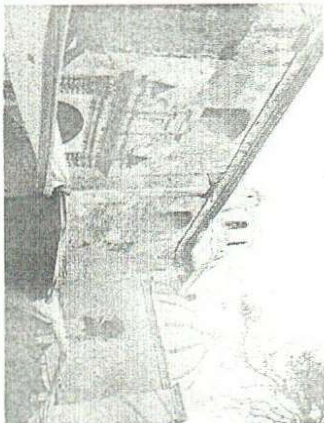
Fotografía 30

Deterioro en  
aplanados

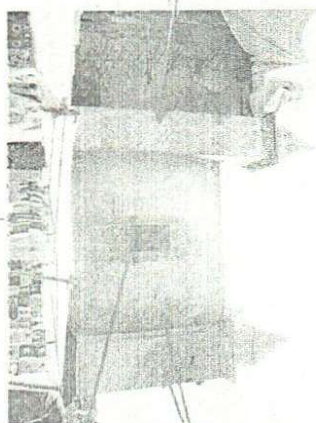
Fotografía 31

Deterioro en  
aplanados

Escurrimientos

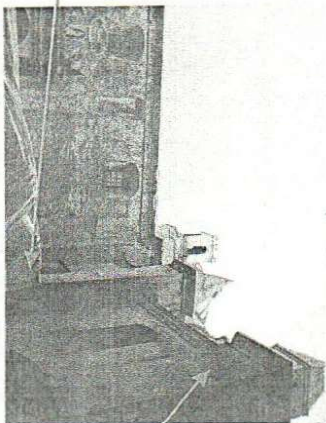
Fotografía 32

Deterioro en  
aplanados

Presencia de  
líquenes

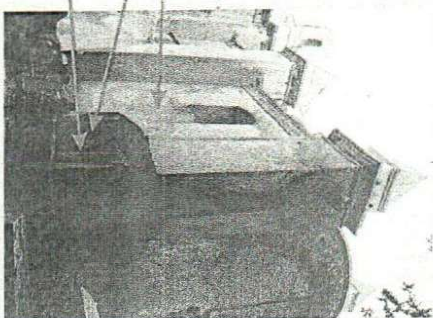
Fotografía 33

s comerciantes  
usan sus tiendas  
bre el paramento  
la capilla, provocando  
uedades y perjudicando  
s aplanados

Propuesta de barrera natural, para proteger  
los paramentos de los comerciantes, por  
medio de arbustos de *abies lasiocarpa* a 4 m.  
del muro poniente y del muro sur a 2 m.

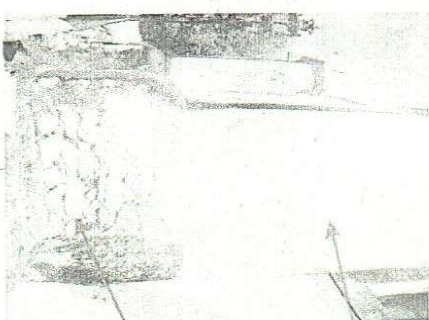
Fotografía 35

Deterioro en  
aplanados

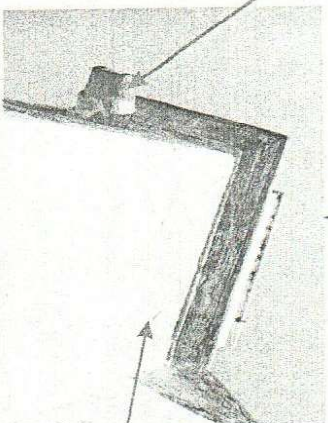
Fotografía 36

Deterioro en  
aplanados

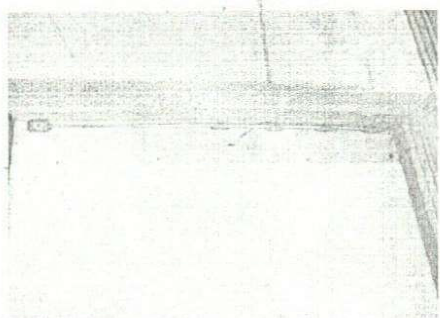
Fotografía 47

Deterioro en aplanados  
por el mal criterio para  
la instalación

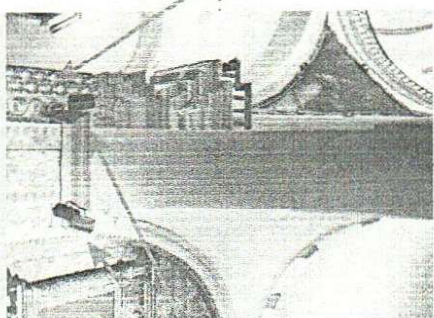
Fotografía 49

Deterioro de los capiteles  
a causa del mal criterio  
para la colocación y  
ubicación de las bocinas  
así mismo de su instalación
