**PROYECTO DE INTERVENCIÓN DEL PRESBITERIO DEL TEMPLO DE  
SAN AGUSTÍN EN TEOPISCA, CHIAPAS**

TESIS

QUE PARA OBTENER EL GRADO DE  
MAESTRA EN ARQUITECTURA Y URBANISMO

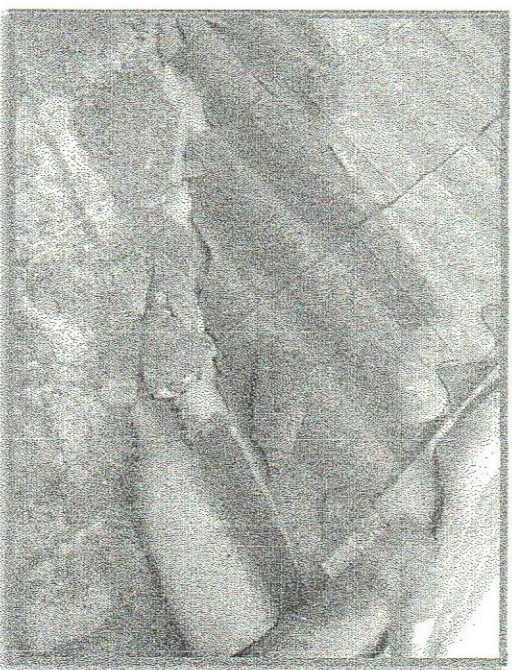
Fotografía 22: Falta de mantenimiento en la cubierta de tejados, trae afectaciones en el interior del templo, presentándose como goteras, dañando a los muros.

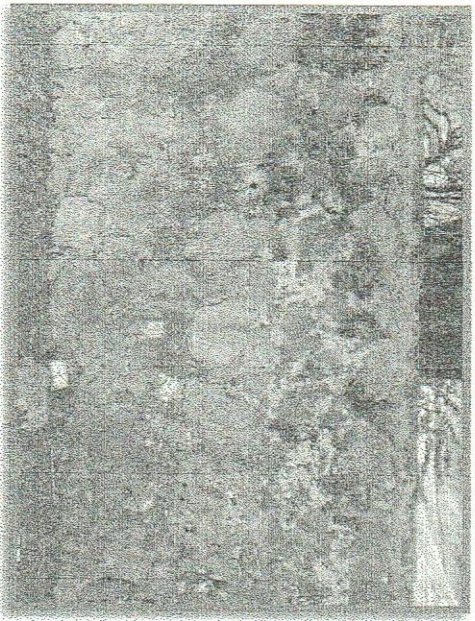
Fotografía 35: Microorganismos biológicos (líquenes y musgos) en muro de piedra de La Quinta del Obispo, San Cristóbal de Las Casas, Chiapas, México.

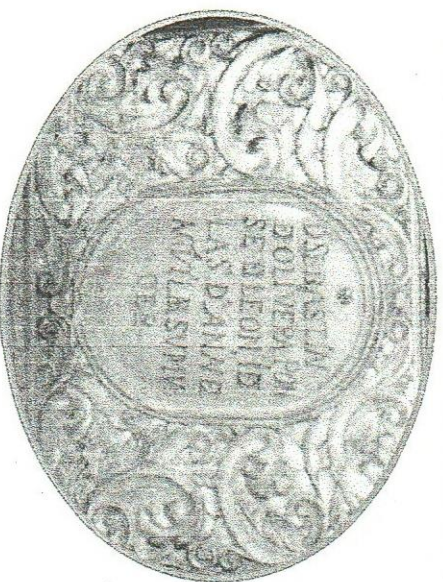
Fotografía 54 y 55: El círculo marca el Medallón, ubicado en la calle derecha del lado inferior en el retablo principal del templo de San Agustín en Teopisca, Chiapas.  
Foto: Tomada por el Autor.

registrado en el AGN, Tomo XXVIII, números 3 y 4. (Francisco, *Op. cit.*, 78), pero la observación es que el apellido del Sr. "*Sebastián de Olivares*", está modificado, lo correcto es "*de Olvera*", precisamente esto sirve para aquellos que quieran retomar esto como fuente de información; así también este dato se puede confirmar en el mismo retablo expuesto en Teopisca (Fotografía 54 y 55).

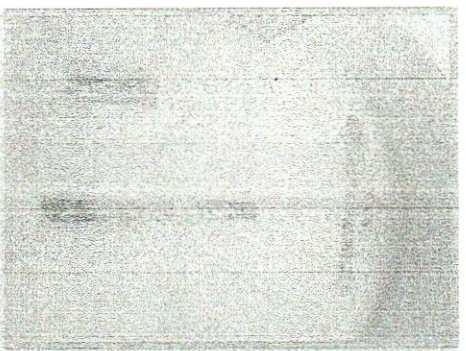
Fotografía 72: Ejemplo de pintura mural con un programa iconográfico, "La cruz de Cristo" Templo de Santo Domingo de Guzmán, Chiapa de Corzo, Chiapas, México.  
Fuente: Tomada por el Autor

si no que aquellas que están dentro de los templos *desarrollan un programa iconográfico a pequeña escala*. (Campuzano, 1986-87: 27). (Fotografía 72 e Imagen 29)

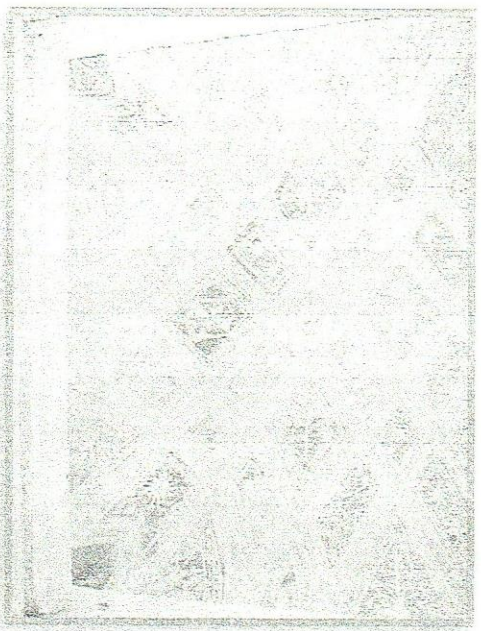
Fotografía 73: Muestras geométricas de esgrafiado. Chapultenango, Chiapas.  
Fuente: Arq. Hugo Gerardo Mendiguchía.

del obispo y el interior de la Catedral de San Cristóbal de Las Casas, Copanahuastla, en Chiapa de Corzo, Chapultenango, entre otros más y que son numerosos ejemplos con temas, con algunos motivos decorativos de carácter geométrico y simbólicos, en donde se apreciaba que están remarcadas las líneas arquitectónicas (arcos), en las que los autores han recreado el dominio del dibujo, figura y los volúmenes, mediante sombras y dibujos en posiciones inestables sobre las cornisas, bóvedas, entre otros. (Fotografía 73 y 74 a -74 b). Para terminar produciendo, en casos aislados, arquitecturas

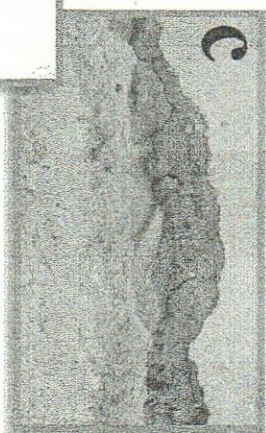
Fotografías 8-10: Exterior del Ábside (a) Las figuras geométricas y las flechas indican la Capilaridad y desprendimientos de muestra los escurrimientos y costuras de Actinomicetos. (c). Capa desnuda del muro a base de piedra caliza con argamasa de cal y arena Foto: Tomada por el Autor

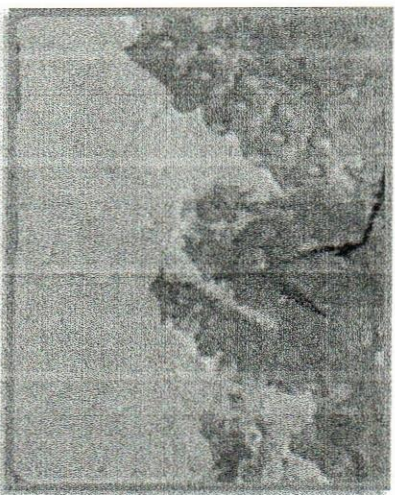
Fotografía 92: Primera capa sales y segunda capa de cal encontrada en pintura mural.

En el caso del proyecto no fue posible realizar todas las calas necesarias como antes mencionado, pero aplicando el mismo sistema de cala horizontal en la cala realizada se detectaron las partes de la composición de la pintura mural, la primera capa que se encontró pertenecen a sales, la segunda capa estaba compuesta de cal y el tercer estrato se logro apreciar residuos de pintura. Puesto que aún en lo que corresponde a la pictografía ornamental, puede apreciarse en un 68%. Se determinó que la pintura mural pertenece al siglo XVII con las siguientes características
