REPARACIÓN DE ESTRUCTURAS  
DE CONCRETO

## TESIS

QUE PARA OBTENER EL GRADO DE  
**MAESTRÍA EN INGENIERÍA  
(CONSTRUCCIÓN)**

Por este medio comunico a Usted, que se le autoriza la impresión de su trabajo de tesis denominado: "Reparación de Estructuras de Concreto. Caso de estudio Rectoría de la UNACH", para que pueda continuar con los trámites de titulación para la obtención del Grado de Maestro en Ingeniería en Construcción.

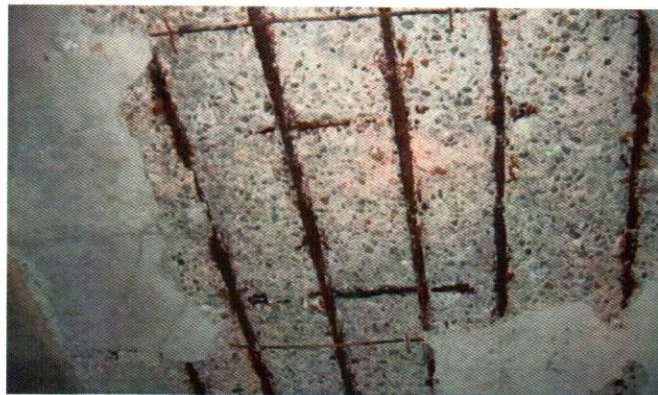
La corrosión electroquímica, es una reacción química que requiere de un ánodo, un cátodo, y un electrolito, la matriz de concreto húmedo forma un electrolito aceptable y el acero de refuerzo proporciona el cátodo y el ánodo, la corriente eléctrica fluye entre el cátodo y el ánodo y la reacción da como resultado un incremento del volumen del metal cuando el Fe (hierro) se oxida para formar  $\text{Fe}(\text{OH})_2$  y  $\text{Fe}(\text{OH})_3$  que se precipita como Fe OH (color del herrumbre), esta expansión induce esfuerzos radiales internos de tensión en el concreto causando fisuras. Otras causas de la corrosión son corrientes eléctricas vagabundas, celdas de concentración causadas por un ambiente químico disparado o variable, lixiviación de los álcalis, presencia de cloruros, presencia de dos metales ahogados diferentes u otros iones despasivantes en contacto con el acero de refuerzo (Figura 17).

Figura 17: Mecanismo de deterioro en una losa de concreto

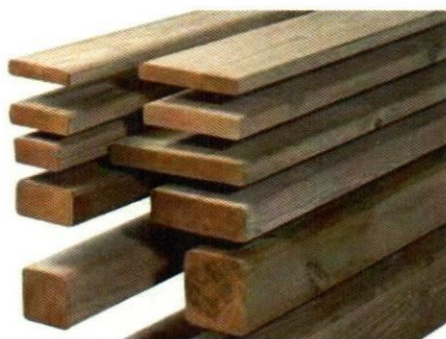
Los polines de madera (pino) 4 x 4, vigas de 4 x 8 plg., tablones de 2 plg. de espesor y tablas o duelas de madera de 3/4 a 1 1/2 plg., son elementos frecuentemente usados, vienen en diferentes anchos (Figura 22).

Figura 22: Polines, vigas y tablones de madera comúnmente usados

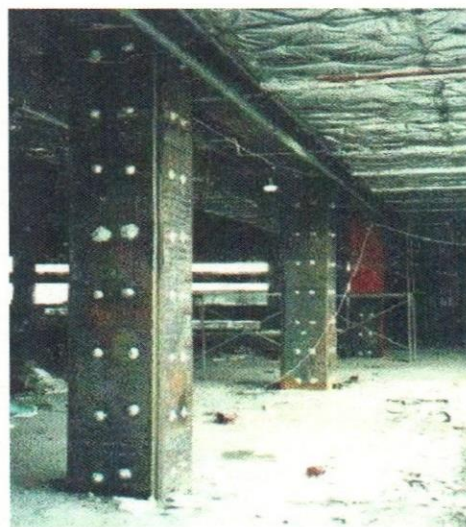
En muchos casos las columnas son protegidas con un encamisado de acero, que debe ser soldado longitudinalmente en el sitio, el espacio de 2 a 3 cm entre el concreto y el acero debe ser rellenado con un "grout" de alta resistencia, normalmente los conectores son utilizados para transmitir los momentos de la cimentación a la estructura, este método incrementa la capacidad de carga del elemento, las placas de acero son muy sensibles a altas temperaturas y deben ser aseguradas para que no se desprendan en caso de incendio, lo que se logra usando anclajes (Figuras 27 y 28).

Figura 27: Encamisados con placas de acero en columnas

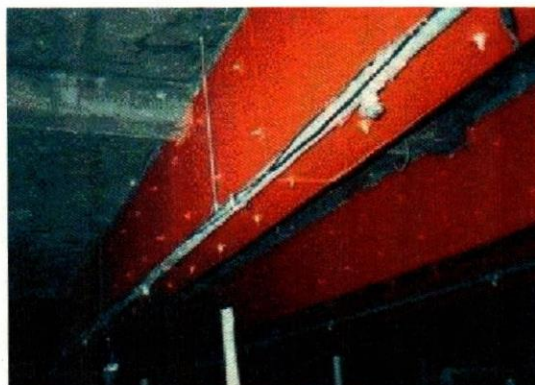
Figura 28: Encamisados con placas de acero en vigas

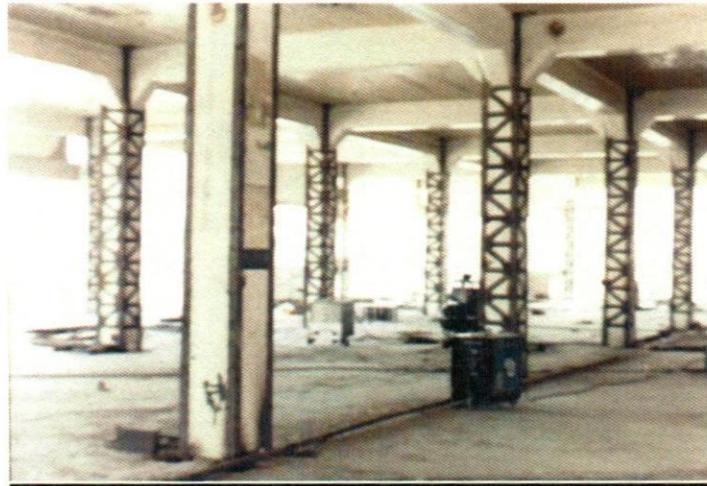
Son empleados donde la capacidad resistente del elemento sea insuficiente, consiste en colocar un ángulo metálico en cada esquina de la columna o elemento estructural y una serie de bandas de acero que, soldadas a los ángulos, unen estos ángulos entre sí para evitar su pandeo, este método se puede mejorar rellenando con mortero el espacio entre el elemento y el acero (Figura 29).

Figura 29: Refuerzo de columnas con perfiles de acero

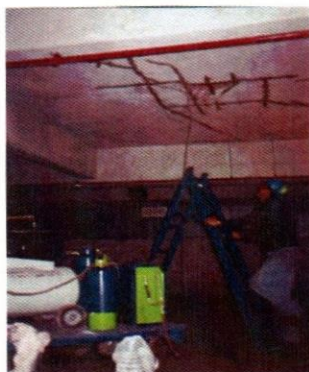
humedad y corrosión del acero de refuerzo, estas reparaciones no aumentan la resistencia del muro (Fernández, 2002). La inyección de resinas a presión secundada por vacío es una técnica que asegura el relleno de las grietas sin salida y de las fisuras que no son penetradas por la inyección a presión (Figura 34).

Figura 34: Método con inyección de losa

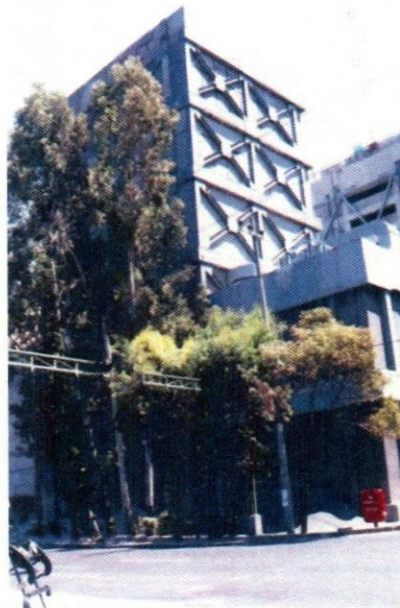
Cuando los edificios son muy rígidos, la cantidad de disipadores es muy grande; el problema de mantenimiento de los disipadores de energía se encuentra aún sin resolver, su uso representa ventajas como el impacto menor sobre la operatividad del edificio durante la rehabilitación (Figura 38).

Figura 38: Uso de disipadores de energía en un edificio

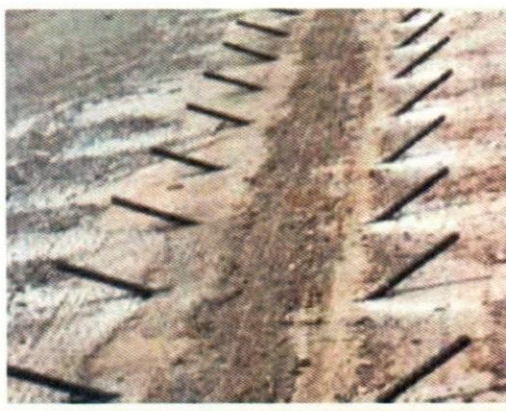
Las Barras en cruz, son una técnica para reparar grietas y juntas longitudinales que se encuentran en una condición relativamente buena, las barras de amarre que se emplean en una reparación en cruz, evitan que la grieta se ensanche o se mueva horizontal y verticalmente, la reparación en cruz emplea barras deformadas que se insertan en agujeros perforados a través de una grieta a un ángulo de 35 a 45°, se espacian de 0.60 a 0.90 m alternadas en cada lado (Figura 39).

Figura 39: Método de cocido con barras en cruz

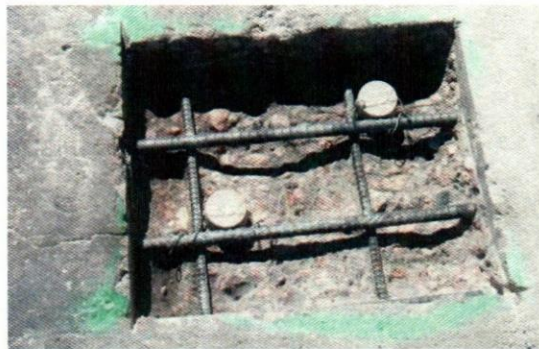
Aislar la varilla contra corrientes eléctricas en el concreto perimetral puede lograrse encapsulando la varilla con epóxicos; la protección catódica/ ánodo de sacrificio usa después de que todas las superficies han sido preparadas con zinc aplicado con una brocha (Figuras 43 y 44).

Figura 43: Protección catódica de una superficie de concreto

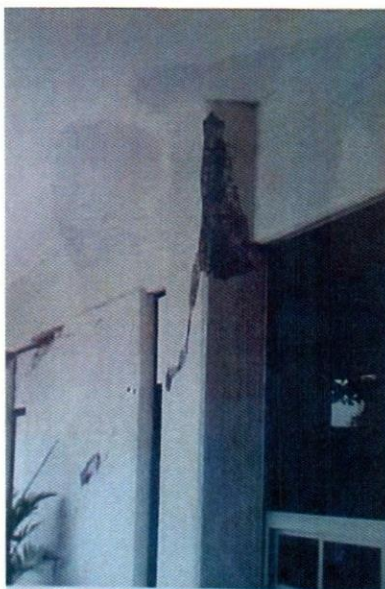
Los muros divisorios de mampostería en área de baños presentaron daños severos y aplastamiento en las columnas, la separación entre los muros no estructurales y las columnas no se respetó, cuando la separación requerida de acuerdo al diseño estructural era de 2 cm. No hubo daños en la losa reticular (Figura 47 y 48).

Figura 47: Daños en columna con pretil superior (Aguilar Carboney, Jorge1995)

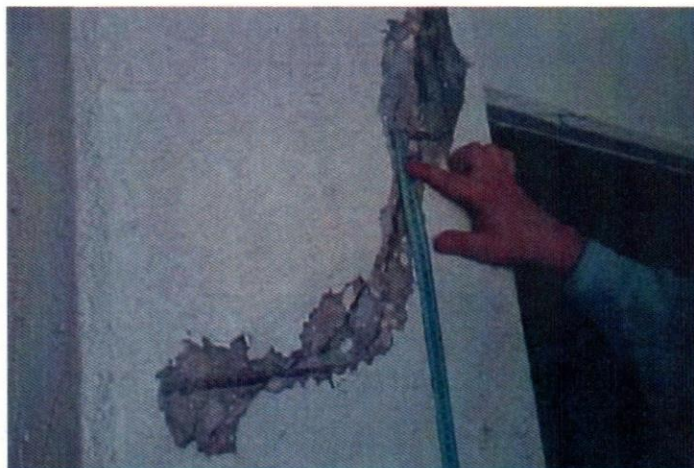
Figura 48: Daños en columnas (Aguilar Carboney, Jorge,1995)

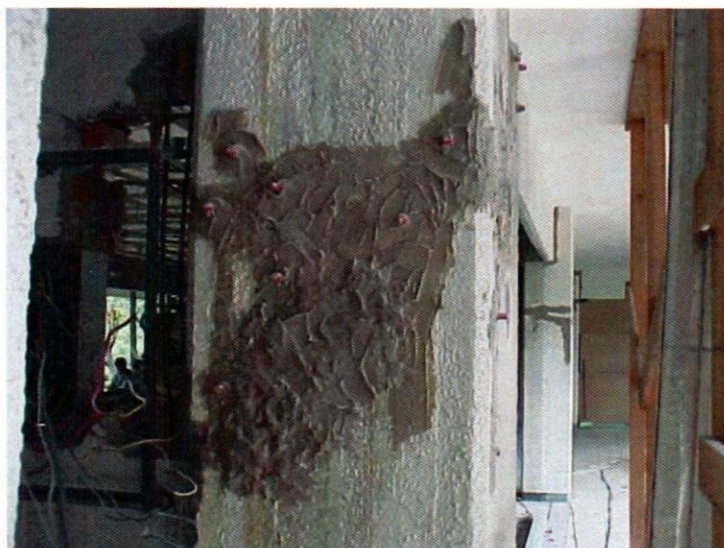
Se estableció un programa de reparación, a base de inyecciones con resinas epóxicas en las grietas visibles de todas las columnas, realizadas con pistolas de inyección a través de boquillas colocadas en un sellador superficial, se efectuaron pruebas de ultrasonido para verificar la eficiencia de las mismas con un resultado reportado de resistencia mayor a  $250 \text{ kg/cm}^2$  especificado en el proyecto original, en las figuras 49, 50 y 51 se presentan diferentes detalles de reparación de elementos estructurales del edificio de la Rectoría de la UNACH.

Figura 49: Inyección de grietas (Aguilar Carboney, Jorge, 1995)

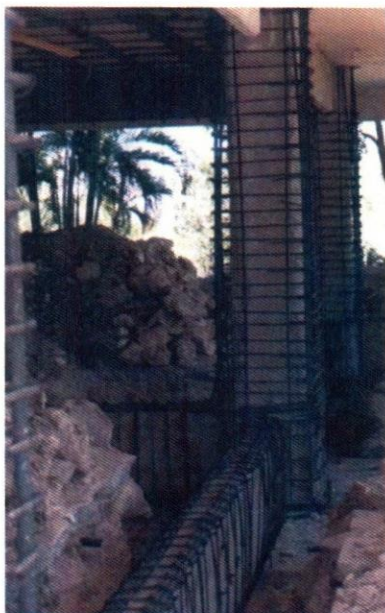
Figura 50: refuerzo de columnas y contratraveses (Aguilar Carboney, Jorge, 1995)

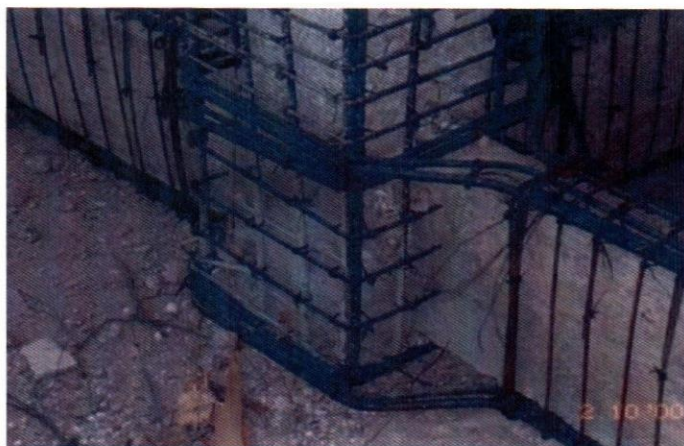
Figura 51: Detalle de refuerzo en unión columna-contratrabe (Aguilar Carboney, Jorge, 1995)

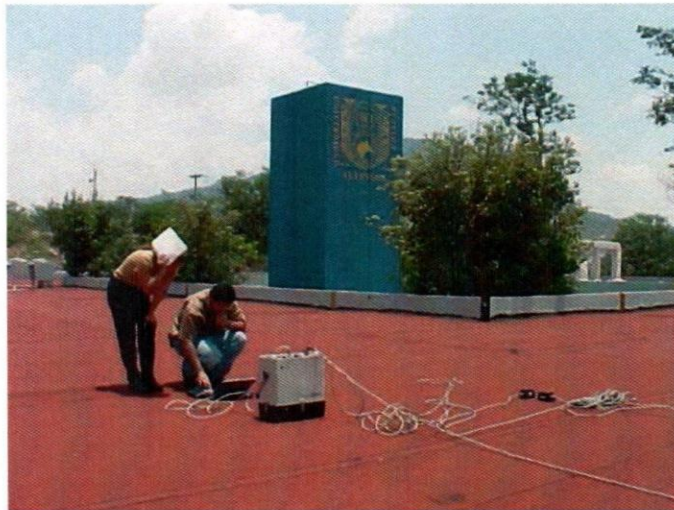
Para evaluar los cambios de rigidez después del refuerzo, se realizaron registros de vibración ambiental en el edificio en varias partes (Figura 52), planteando la hipótesis de que, a través de la determinación experimental de los primeros periodos de vibración antes y después del refuerzo, se podría evaluar el cambio de rigidez, los resultados fueron favorables notándose un cambio considerable de rigidez (366%).

Figura 52: Registro de la vibración ambiental en la azotea del edificio reforzado (Aguilar Carboney, Jorge, 1995)
