Conservación del Patrimonio Edificado a Través de la Recuperación del Espacio Público.

“Caso de estudio- Conjunto Arquitectónico de Santo Domingo, Caridad y la Alameda Miguel Utrilla”

Maestro en Arquitectura y Urbanismo

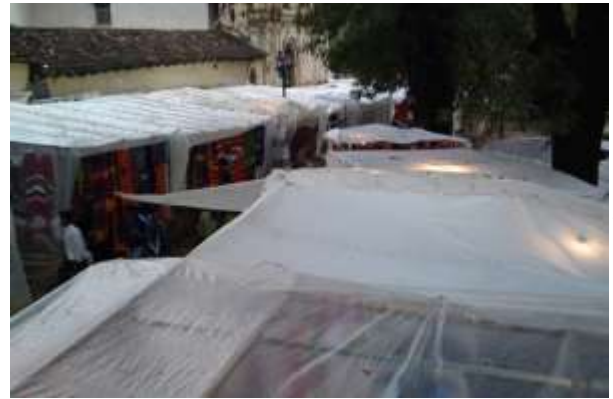
Fotografía 1 Deterioro de imagen urbana, foto tomada por Cordero, 2010. (En adelante El Autor)

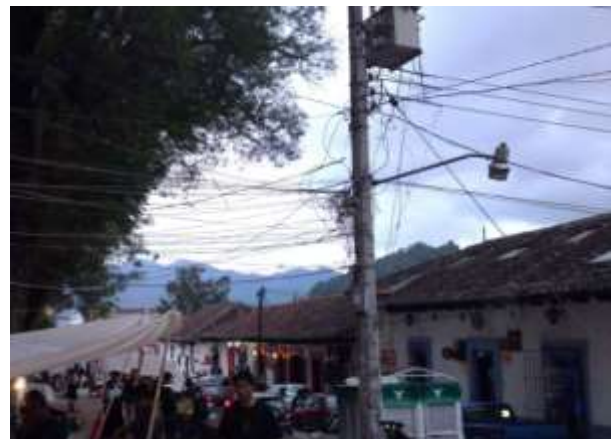
Fotografía 2, Instalaciones eléctricas riesgosas, foto tomada por Cordero 2010

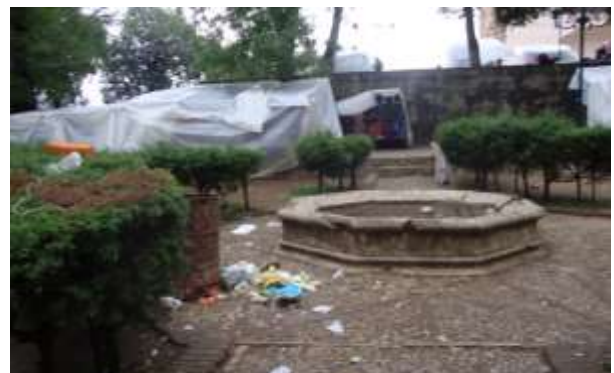
Fotografía 4, Problema de Contaminación y Mobiliario Urbano; Foto tomada por Cordero 2010

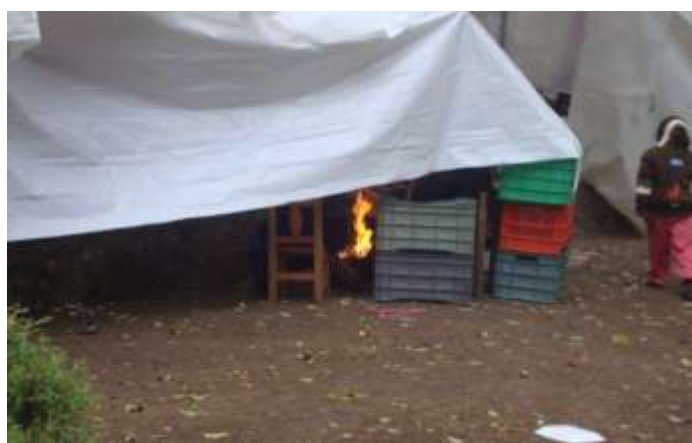
Fotografía 5, Fogatas con riesgo de desastre; Foto tomada por Cordero, Diciembre 2010

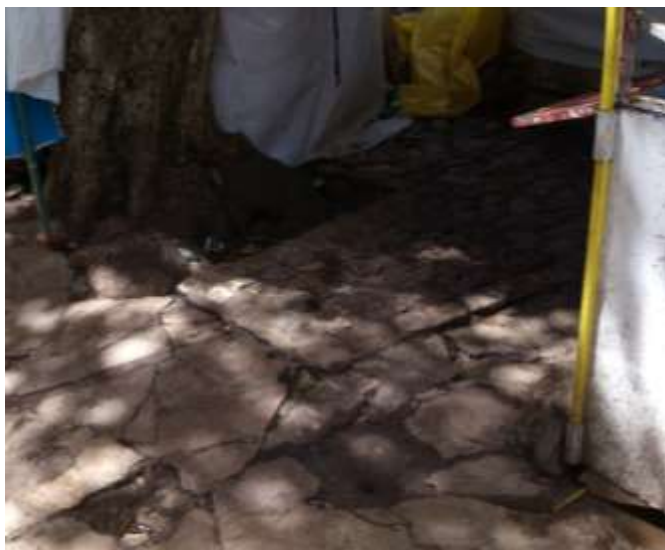
Fotografía 17 Material disgregado en andadores de la Alameda Utrilla; Foto tomada por Cordero, Mayo 2013.

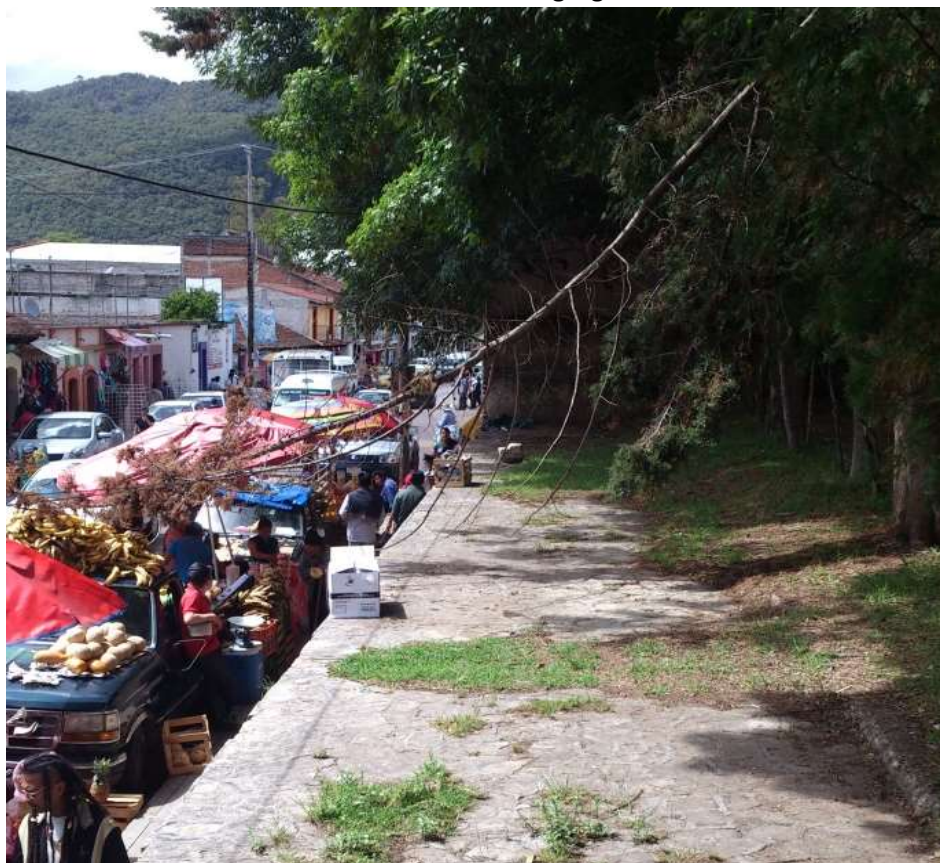
Fotografía 16 Rama de árbol fracturada en el jardín frente al convento de Santo Domingo; Foto tomada por Cordero mayo 2013.

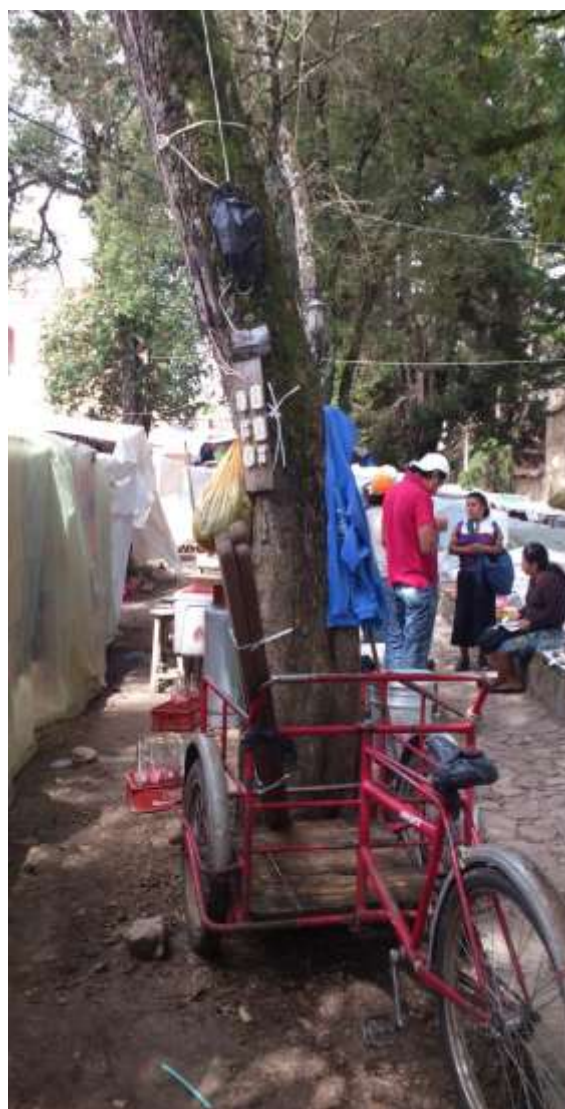
Fotografía 18 Instalaciones en arbol frente a fachada lateral de Santo Domingo; Foto tomada por Cordero mayo 2013.

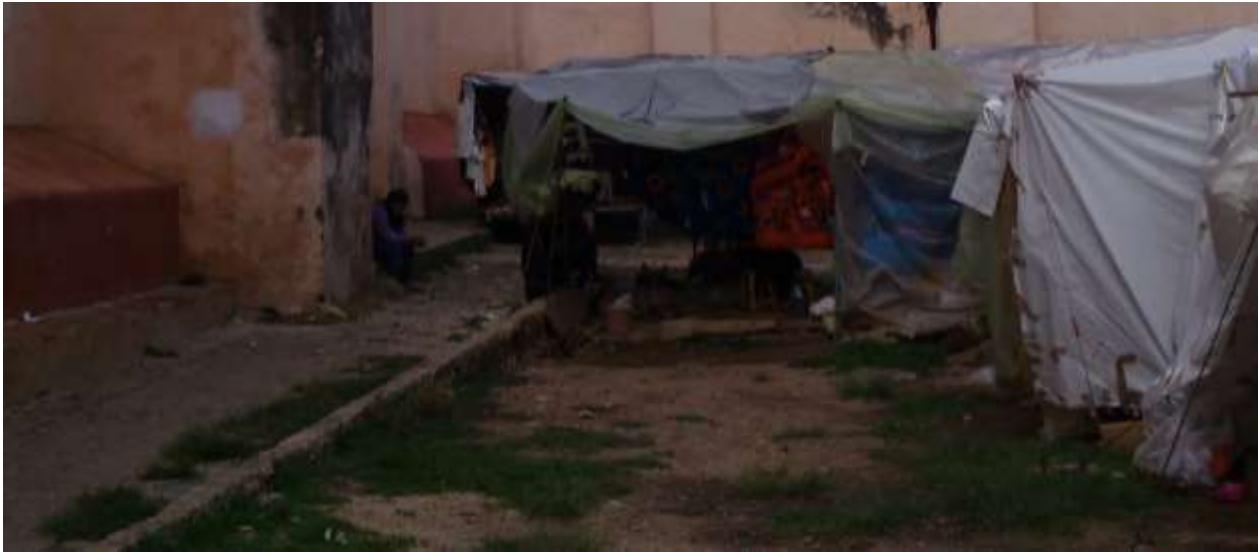
Fotografía 19 Jardineras en mal estado, generación de espacios muertos; Foto tomada por Cordero mayo de 2013

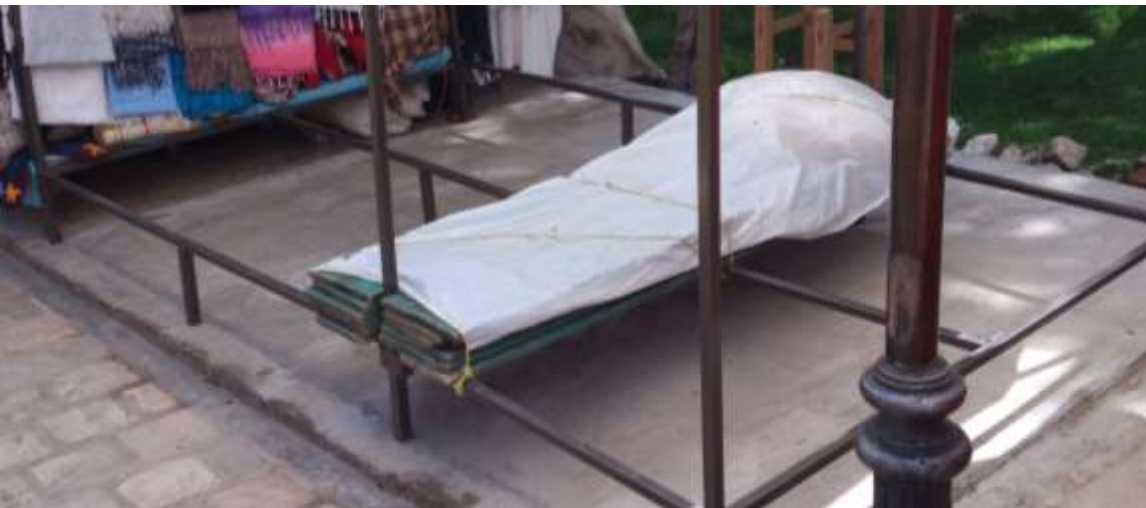
Fotografía 26 Plataforma de concreto frente al convento de Santo Domingo; Foto tomada por Cordero mayo del 2013.

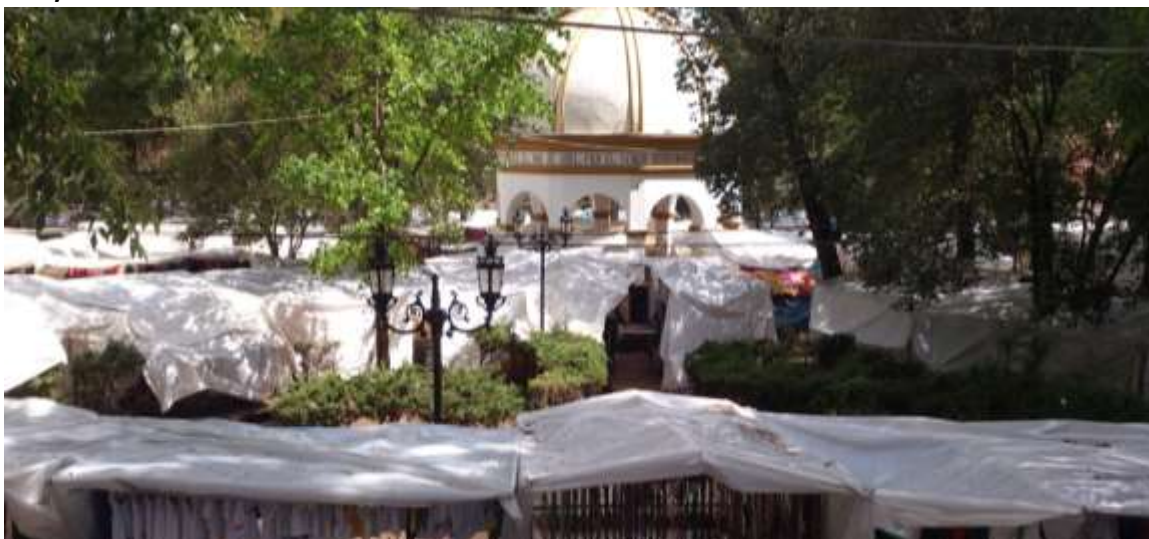
Fotografía 27 Hacinamiento causado por puestos de artesanías en la Alameda Utrilla; Foto tomada por Cordero mayo del 2013.

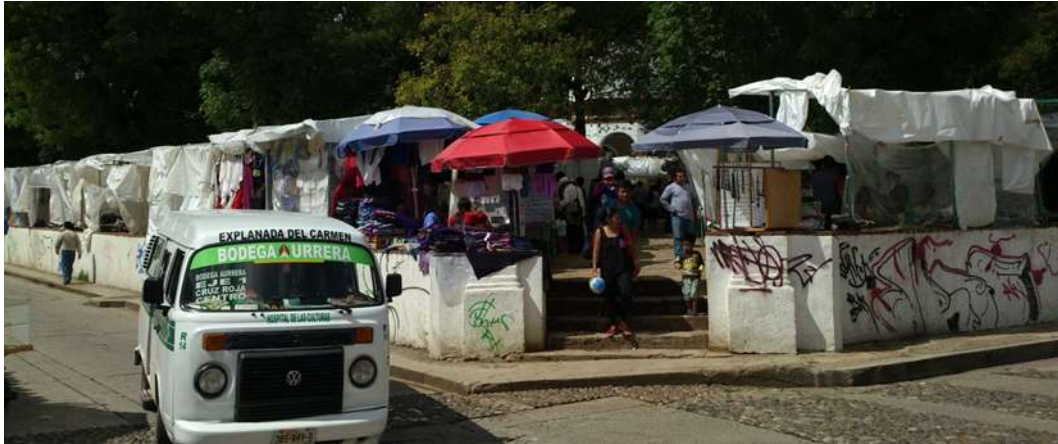
Fotografía 28 Contaminación visual cauda por puestos en Alameda Utrilla, visto desde andador Santo domingo-Caridad; Foto tomada por Cordero mayo del 2013.

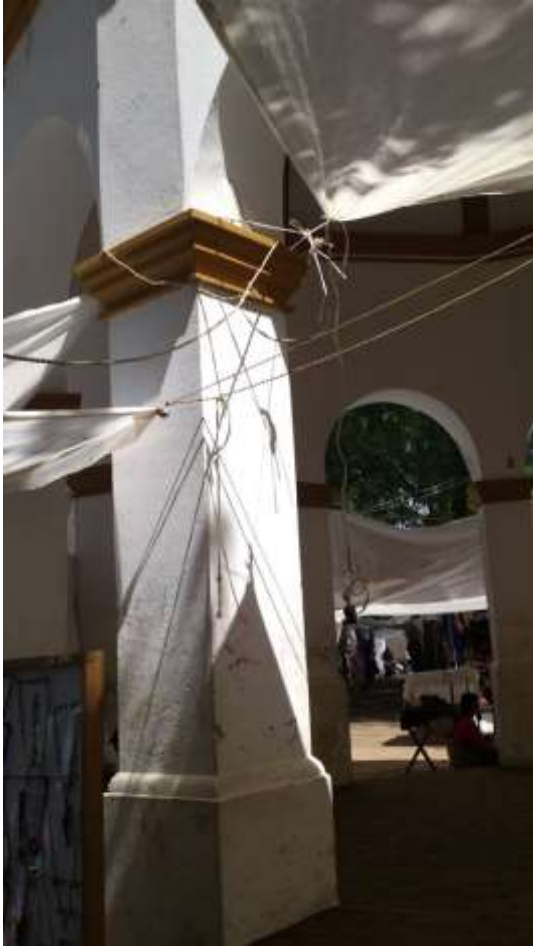
Fotografía 34 Tendedores sobre molduras del Kiosco Utrilla; Foto tomada por Cordero mayo del 2013

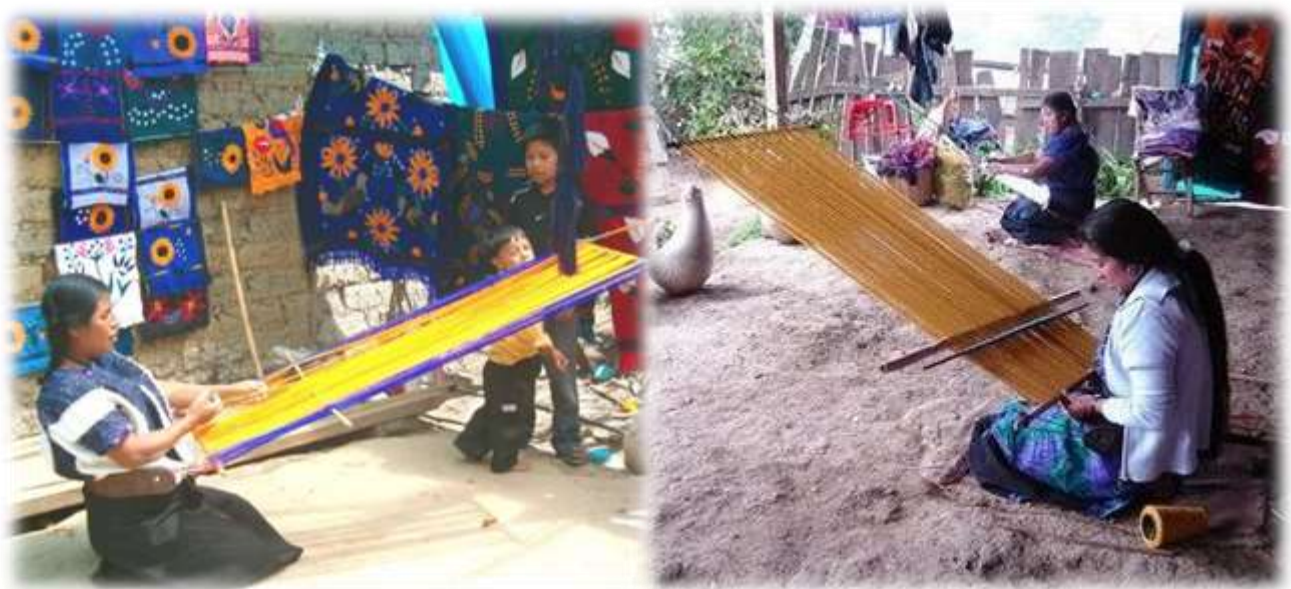
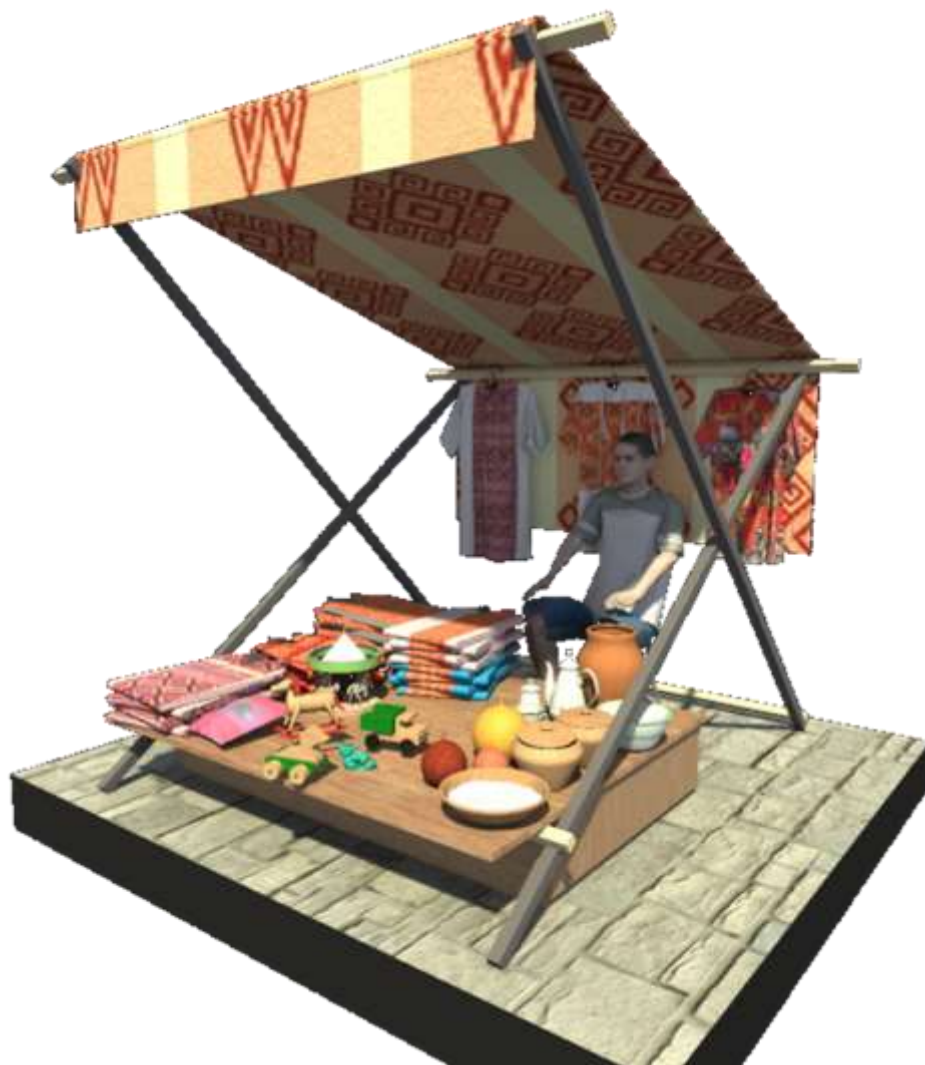
Estructura: Analogía de base para telar moderno. Cubierta a base de lona con diseño de símbolos tradicionales en los textiles chiapanecos. Se utiliza el rombo como ícono principal en esta propuesta.

Gráfico 16 Perspectiva de la propuesta de módulo tipo, para la reorganización espacial de los comerciantes artesanales, en espacios públicos.
