**EVALUACIÓN TÉCNICA Y AMBIENTAL DE VIVIENDAS DE  
INTERÉS SOCIAL, HUEHUETÁN, CHIAPAS**

TESIS

QUE PARA OBTENER EL GRADO DE  
**MAESTRO EN INGENIERÍA CON FORMACIÓN EN  
CONSTRUCCIÓN**

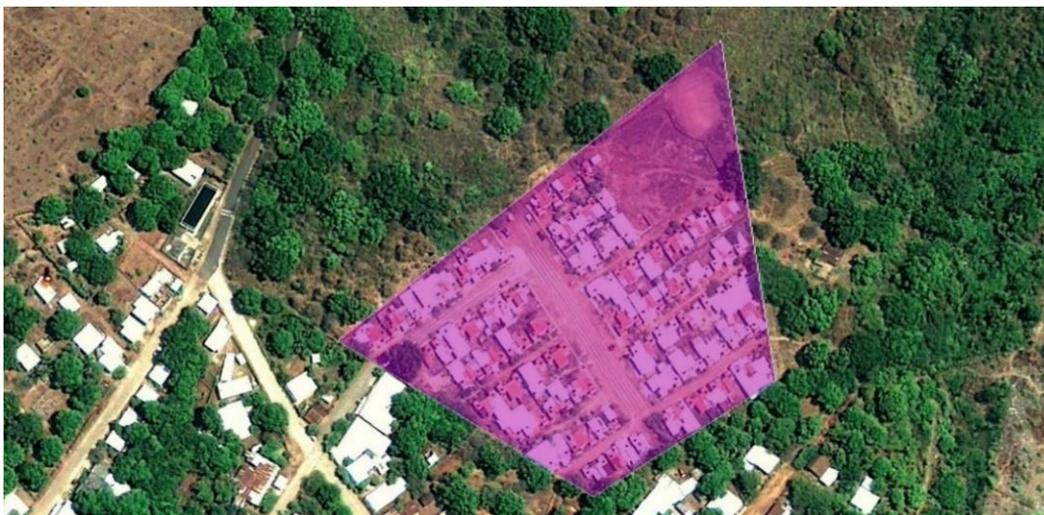
**Imagen 2** Poligonal de terreno intervenido.

*Nota:* En la imagen satelital se muestra el polígono del área intervenida para la construcción del Fraccionamiento, Fuente: (Google, 2021)

El área total intervenida para el desarrollo del Fraccionamiento de Interés Social de Nuevo Huehuetán I es de 24,794 m<sup>2</sup> ó 2.48 hectáreas, ver Imagen 2, pág. 28.

**Área total intervenida:** 24,794 m<sup>2</sup> ó 2.48 hectáreas, ver Imagen 2, pág. 28.

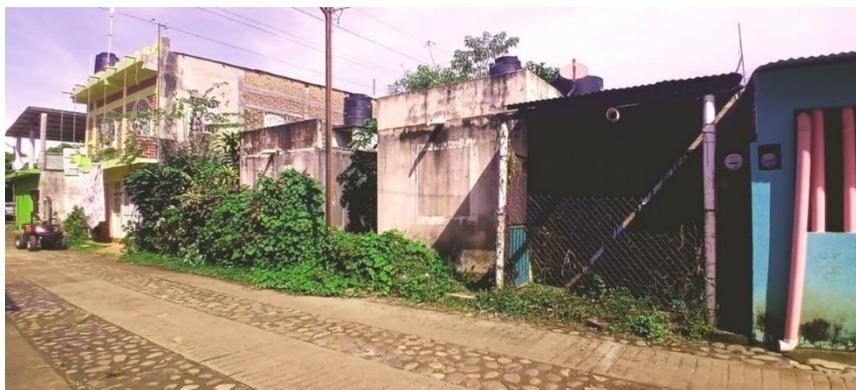
**Fotografía 6** *Vivienda deshabitada.*

**Nota:** De acuerdo a los habitantes, algunas viviendas ni siquiera fueron habitadas por los “sorteados” dueños del inmueble, Fuente: Investigación propia.

La entrega de las viviendas fue mediante sorteo sin derecho a disponer para venta después de 3 años, sin embargo, la falta de coordinación entre los tres niveles de gobierno para poder en su momento demoler y declarar zona inhabitable el lugar de desastre, provocó que algunas familias regresaran a su lugar de origen, dando lugar a viviendas deshabitadas en el Fraccionamiento Nuevo Huehuetán I, ver Fotografía 6, pág. 52. (Guzmán, 2021)

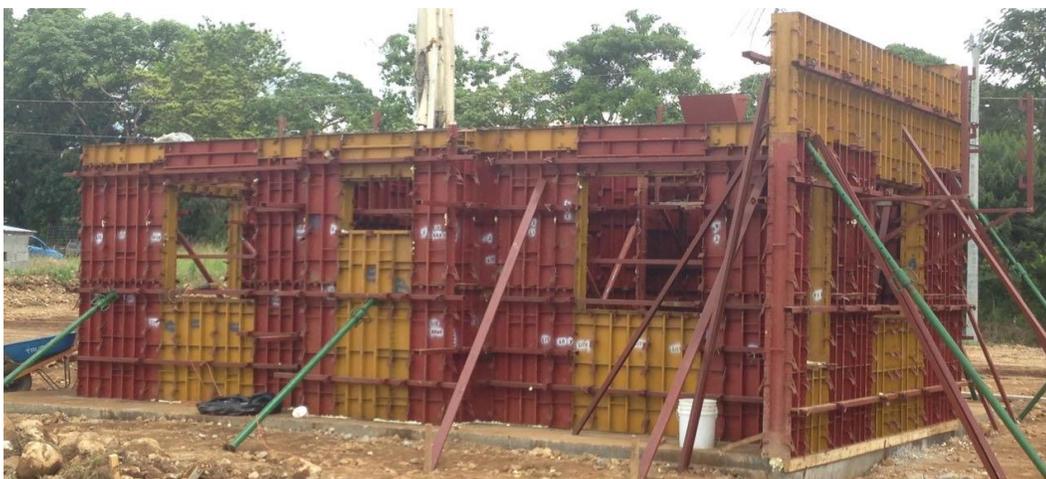
**Fotografía 7** *Formaleta y/o cimbra metálica en la construcción de viviendas en serie.*

**Nota:** El uso de formaletas y/o cimbras metálicas en la construcción de viviendas en serie facilita la construcción de estas, acortando el tiempo de producción, pero comprometiendo la calidad constructiva. Fuente: (S.A.S., 2017)

Las viviendas del Fraccionamiento Nuevo Huehuetán I fueron construidas en serie, a través de moldes y/o formaletas que permiten la construcción completa de la misma, ver Fotografía 7, pág. 53; colado monolíticamente con concreto.

Los moldes y/o formaletas son de ayuda en el desarrollo de viviendas en serie, dado que la productividad es alta, pero a costa de calidad. Es aquí en donde a continuación se menciona los problemas encontrados en esta clase de viviendas progresivas:

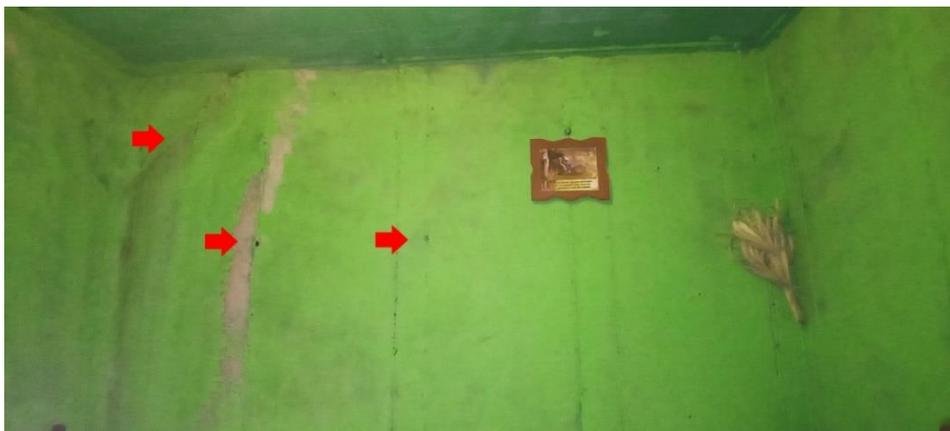
**Nota:** Al interior de las viviendas se aprecia humedad en las paredes de concreto, causado por el agua que se filtra a través de huecos y fisuras, producto de las diversas instalaciones (eléctricas e hidrosanitarias en las paredes). Fuente: Investigación propia.

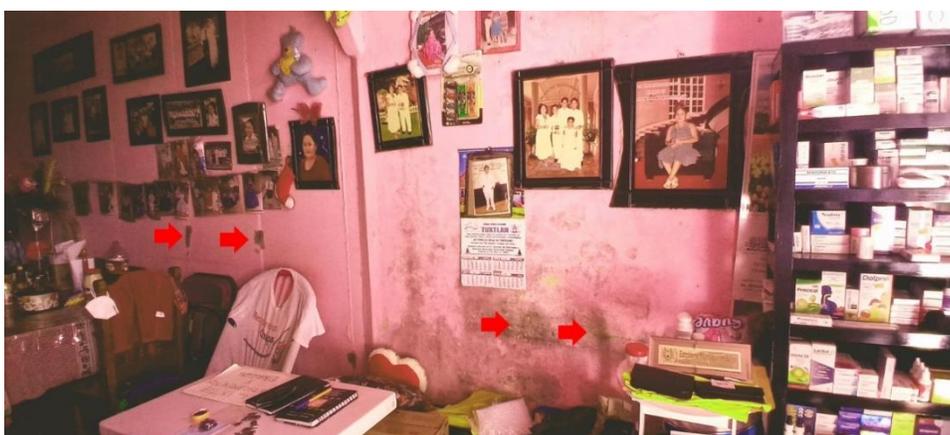
**Nota:** Al interior de las viviendas se aprecian huecos que se han dejado para poder fijar la cimbra y/o formaleta para el colado monolítico de las paredes de concreto, estos ocasionan filtración de agua y humedad a pesar de que los habitantes han intentado resanar estos huecos con mortero al interior de la vivienda. Fuente: Investigación propia.

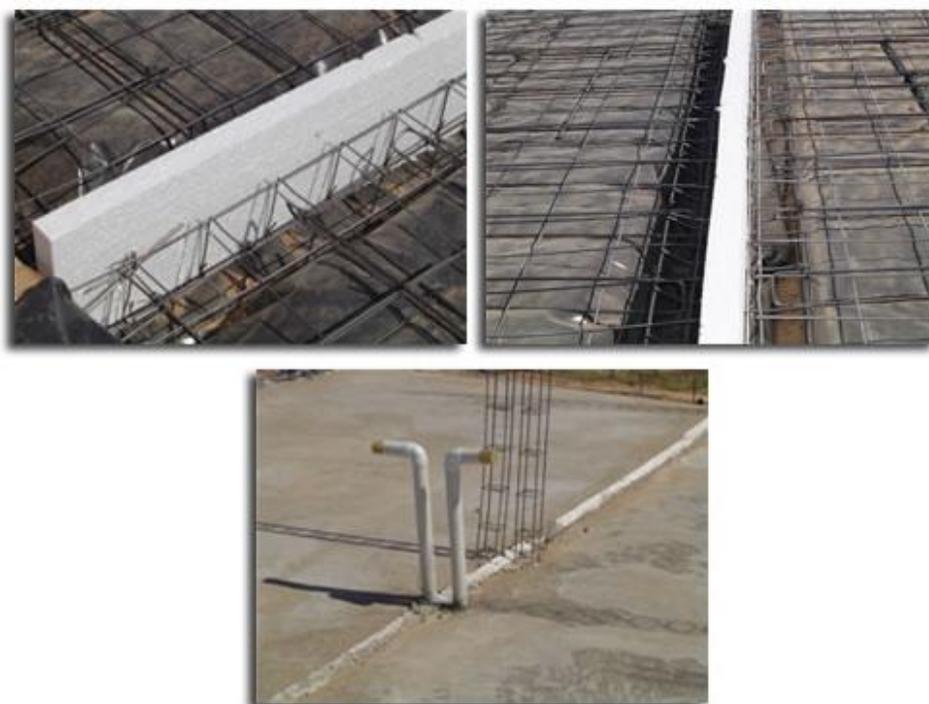
**Nota:** En las construcciones de viviendas en serie, como las construidas en el Fraccionamiento Nuevo Huehuetán I, se utilizaron placas de poliestireno para desligar las paredes de las viviendas y así evitar golpes por sismos, paso de ruido, vibraciones y humedad. Fuente: (MG, 2021)

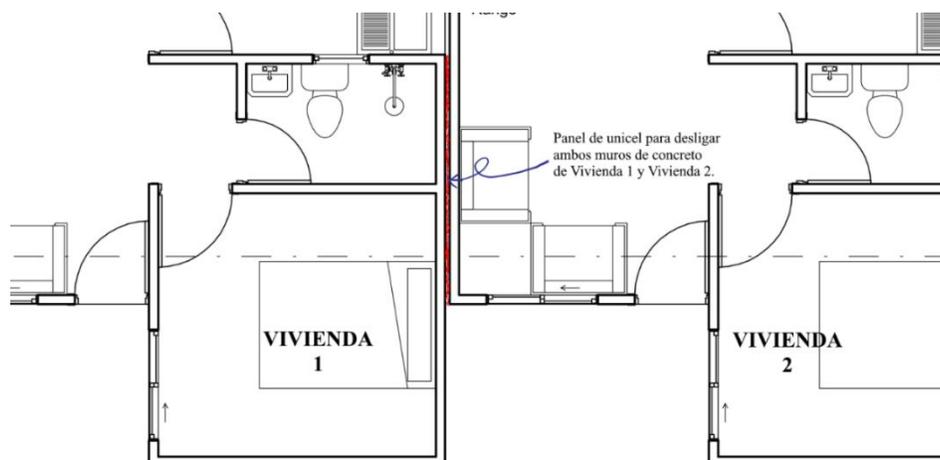
**Nota:** Esta representación nos muestra que, durante el proceso constructivo de ambos muros de concreto, estos tuvieron que ser separados mediante una junta constructiva con poliestireno (Panel de unicel), Fuente: Elaboración propia.

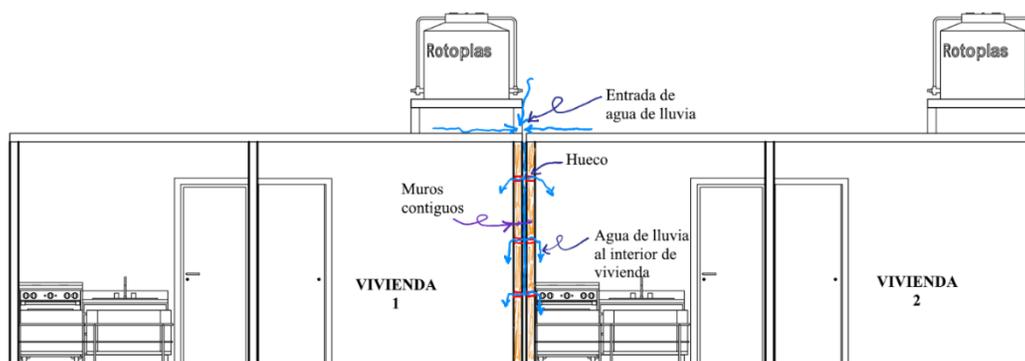
**Nota:** filtración de agua de lluvia a través de los huecos dejados en las paredes por la colocación de las formaletas y/o cimbras metálicas, estos huecos representan un problema, dado que al encontrarse en una zona inaccesible no pueden ser resanados. Fuente: Elaboración propia.

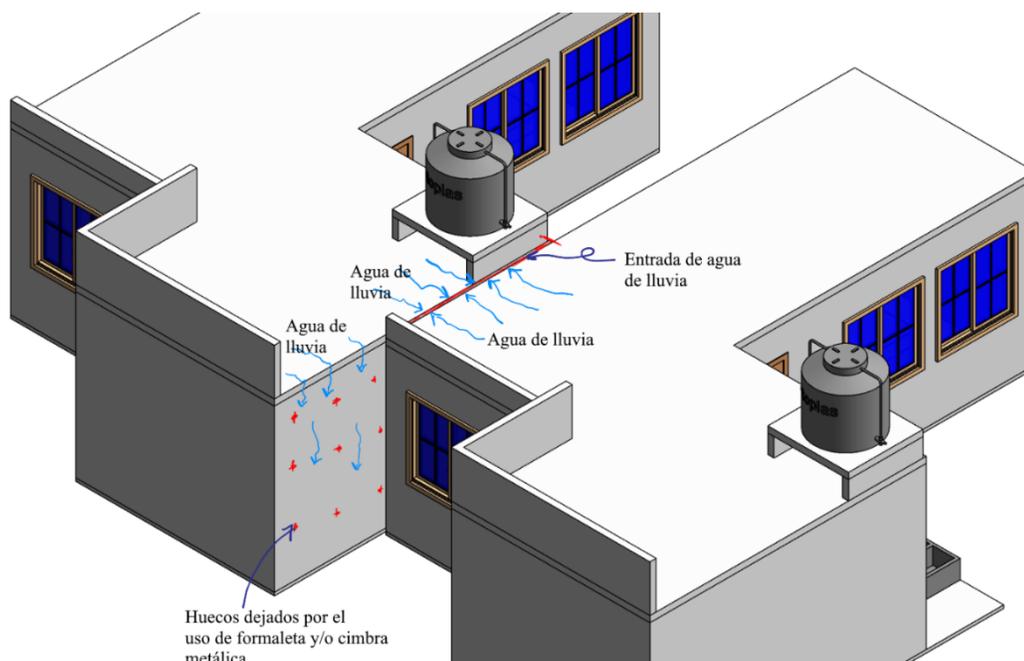
**Nota:** La entrada del agua de lluvia es a través de ambas paredes de concreto, dado que la junta de poliestireno (placas de unicel) han dejado de propiciar hermeticidad, la problemática se presenta porque resulta casi imposible el poder sellar los huecos al exterior dejados por el uso de la cimbra metálica, Fuente: Elaboración propia.

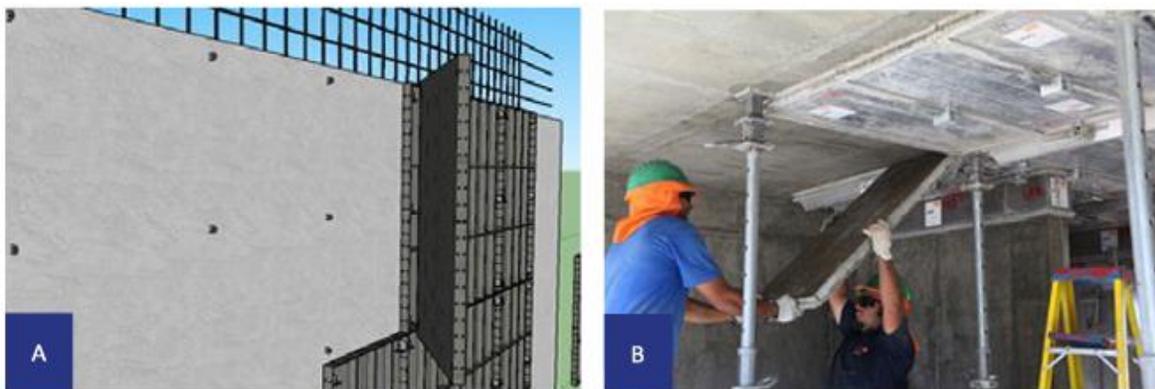
**Nota:** Se puede observar que, al descimbrar y retirar los elementos de fijación y separación de la cimbra metálica, quedan huecos que deben ser rellenados con mezcla de mortero, Fuente: (FICEM-FIHP, 2018)

Desafortunadamente este no fue el caso en el Fraccionamiento Nuevo Huehuetán I, ya que dichos orificios no fueron rellenados y en otros la mezcla de mortero no fue la adecuada para evitar la entrada de agua del exterior. Actualmente los mismos habitantes aplican mortero a los orificios tratando de subsanar el daño, pero el desconocimiento desde la elaboración y aplicación de un mortero adecuado y un aditivo que ayude a la adherencia del concreto nuevo con uno viejo hace que el problema siga afectando a las viviendas cada época de lluvia.

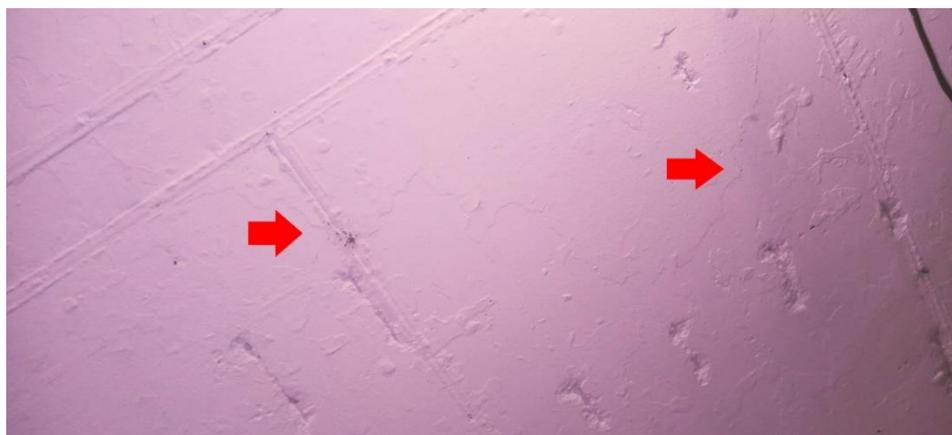
**Fotografía 10** *Grietas en losa.*

*Grietas*, ver Fotografía 10, pág. 62, que son presentadas por las deficiencias en el diseño estructural o por las practicas indebidas en el proceso constructivo. Las fisuras en el concreto comúnmente son la consecuencia de factores tales como esfuerzos de tensión que superan los esfuerzos del concreto, deficiencias en los recubrimientos del acero de refuerzo, elementos embebidos en el concreto como tuberías, malas prácticas de colocación y pérdida excesiva de agua que genera contracción en el concreto.

**Nota:** En la fotografía se puede apreciar que las grietas son de una longitud considerable y que representa un daño al desempeño de la estructura en su vida útil. Fuente: Investigación propia.

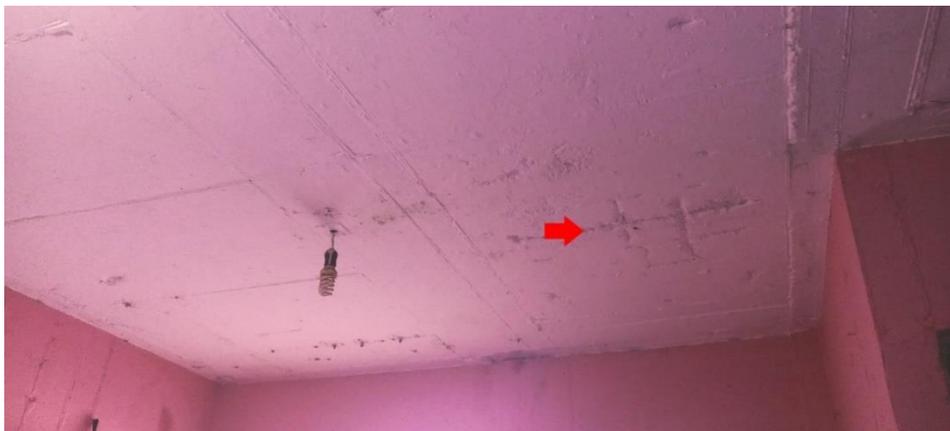
**Nota:** La segregación presentada en la losa de las viviendas del Fraccionamiento Nuevo Huehuetán I, representa una de las afectaciones más usuales en la construcción de viviendas de interés social, que al no ser tratadas de manera adecuada afecta significativamente la resistencia y durabilidad de la estructura. Fuente: Investigación propia.

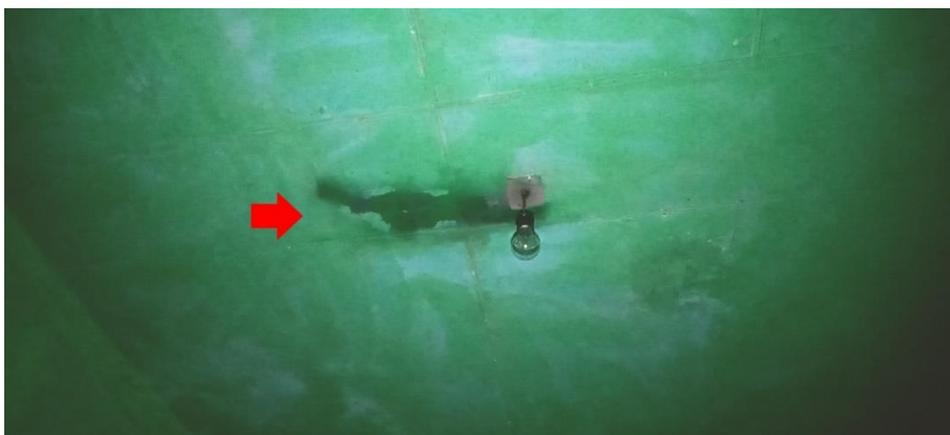
*Humedad*, ver Fotografía 12, pág. 63, causada por la penetración del agua a través de grietas en la losa, esto a su vez es un problema que ocupa de un interés alto, dado que en la mayoría de las losas de las casas de interés social y en este caso al ser construido a través de cimbras y/o formaletas, las losas resultan horizontales carentes de un sistema de drenaje pluvial. Este tipo de afectación no implica amplio significado en la resistencia del concreto, pero si en la durabilidad en caso de que no sean tratados de una manera adecuada.

**Nota:** Este tipo de afectación suele ser uno de los más comunes en fraccionamientos de interés social que conlleva a una afectación de durabilidad de la estructura, que puede ser tratada de una manera adecuada. Fuente: Investigación propia.

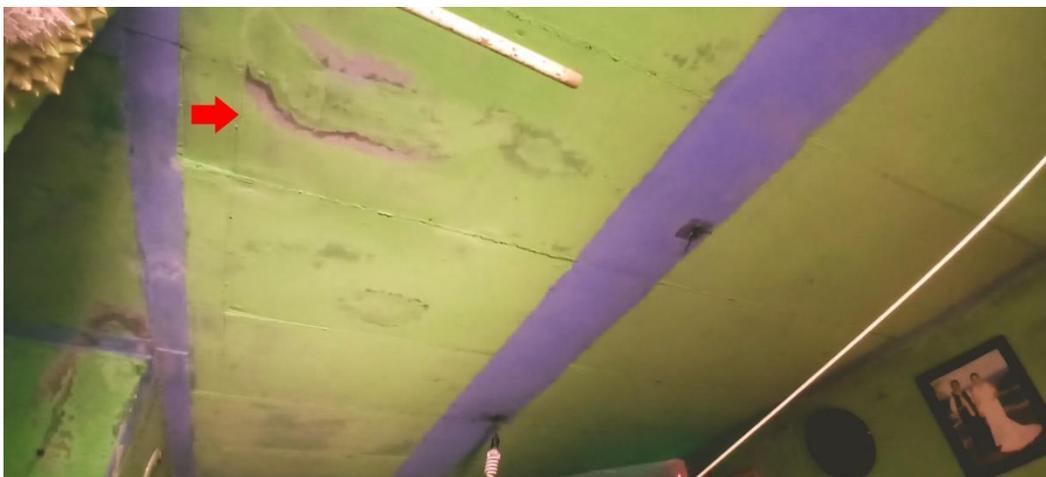
**Fotografía 13** *Corrosión del acero de refuerzo en losa.*

*Corrosión del acero*, ver Fotografía 13, pág. 64, en parte es debido a la entrada de humedad a través de las grietas en las losas o a las posibles condiciones ambientales predominantes en la zona de ubicación del fraccionamiento. La causa probable de la corrosión del acero por exposición a los factores ambientales predominantes puede deberse a que el recubrimiento del concreto en la losa es muy poco y en algunos casos nulos, y al quedar expuesto el acero, resulta un factor que determina el inicio de la corrosión.

Otras de las causas muy conocidas y estudiadas, es debido a la alcalinidad del concreto que reacciona con sustancias ácidas o a la presencia de cloruros en cantidades suficientes, esto no puso ser medido de manera cualitativa, pero es un indicativo de la corrosión presentada en el acero de refuerzo de la losa.

**Nota:** La corrosión de acero de refuerzo al no ser tratado, implica un alto riesgo de falla de la estructura y/o una gran inversión en mantenimiento. Fuente: Investigación propia.

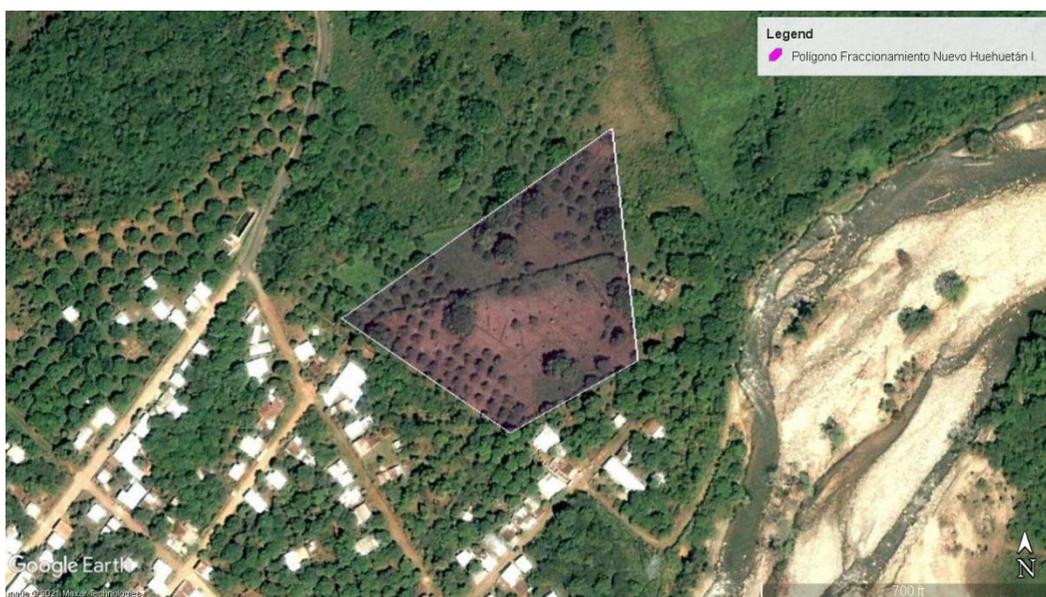
**Imagen 11** Terreno de uso pecuario y agrícola, año 2005.

**Nota.** De acuerdo a la imagen satelital del año 2005, el terreno ocupado por el Fraccionamiento Nuevo Huehuetán I, era de uso ganadero y agrícola. Fuente: (Google, 2021)

El terreno ubicado en la coordenada  $15^{\circ}01'32.47''N$  y  $92^{\circ}22'42.94''$  que ocupa el Fraccionamiento Nuevo Huehuetán I, antes de su construcción en el año 2006 a consecuencia del “Huracán Stan” en el año 2005, eran terrenos ocupados por el sector pecuario y agrícola tanto para la reproducción y cría de animales como del cultivo de árboles frutales, ver Imagen 11, pág. 78; que tuvo que ser cambiado de uso ganadero y agrícola a uso habitacional para dicho propósito, ver Imagen 12, pág. 79.

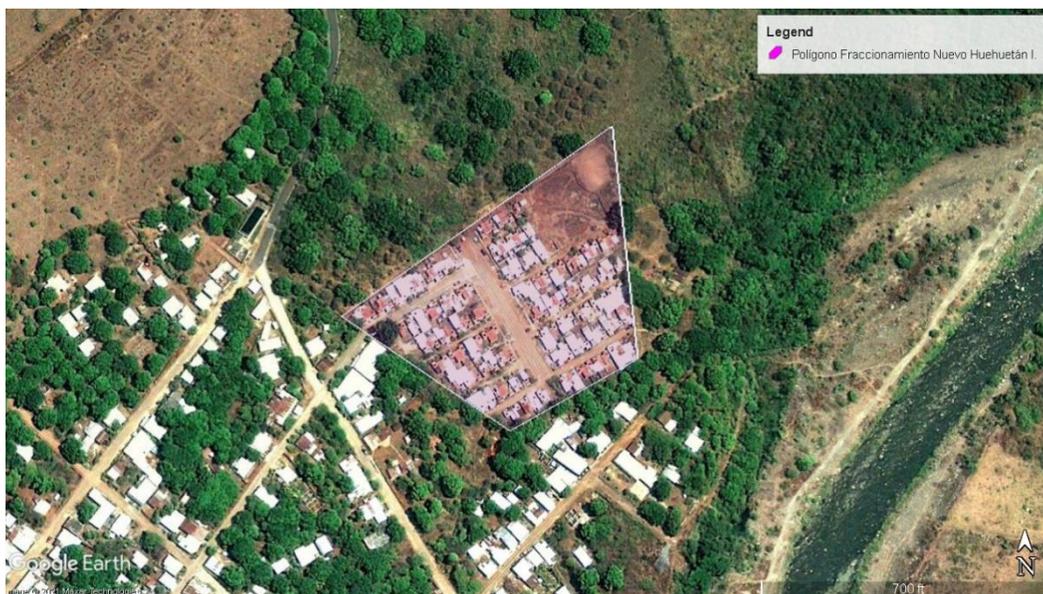
**Imagen 12** Terreno cambiado a uso habitacional año 2010.

**Nota:** De acuerdo a la imagen satelital del año 2010, el terreno fue cambiado a uso habitacional para ser ocupado para la construcción del Fraccionamiento Nuevo Huehuetán I. Fuente: (Google, 2021)

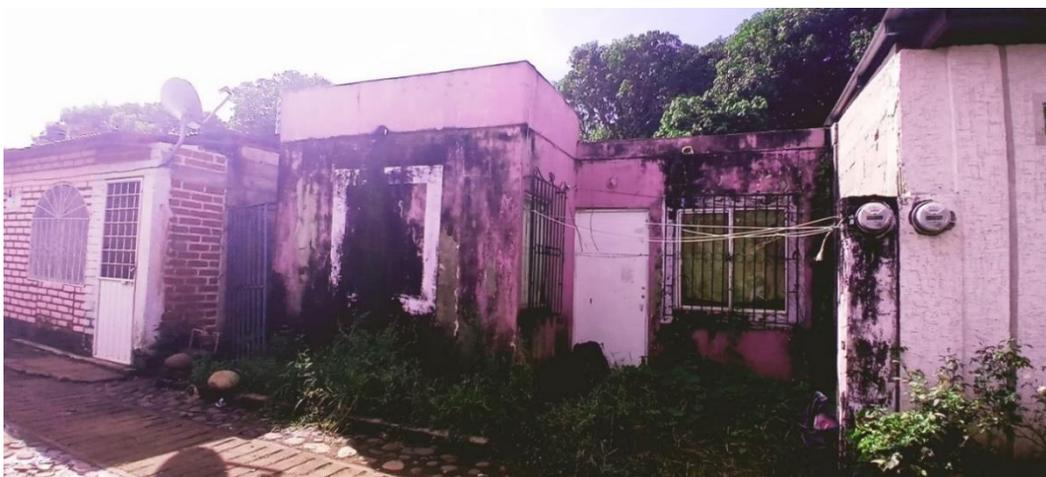
**Nota:** La Vivienda Abandonada, además de las condiciones de la vivienda deshabitada muestra claramente que ha sido vandalizada; vidrios rotos, rejas forzadas, robo de cableado eléctrico, violación de chapas de puertas. Fuente: Investigación propia.

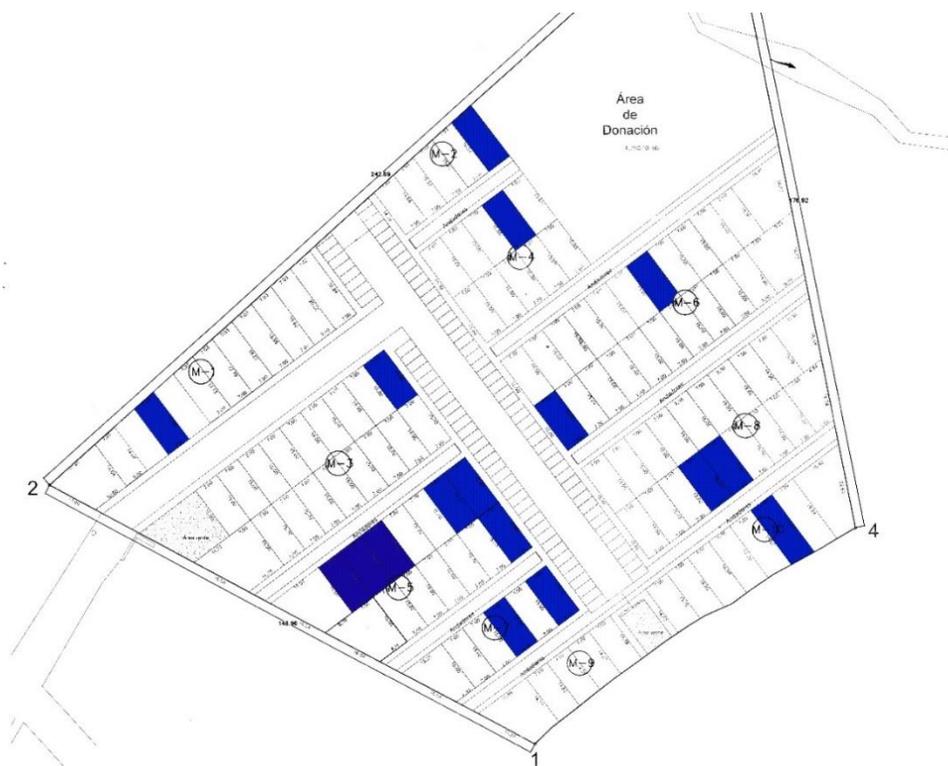
### Plano 5 Ubicación de viviendas deshabitadas.

**Nota:** Se presenta el plano manzanero del Fraccionamiento Nuevo Huehuetán I, dentro del cual en color azul se indican las viviendas deshabitadas actualmente. Fuente: Elaboración propia a partir de datos de (LOPEZ-ACOSTA, 2006)

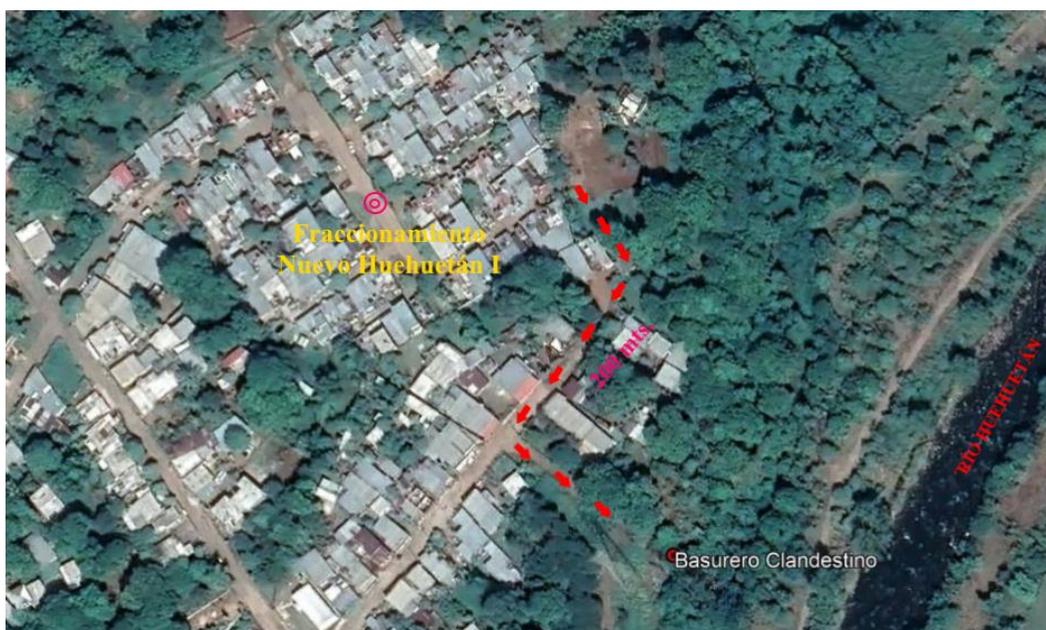
**Imagen 13** Ubicación de basurero clandestino.

**Nota:** La principal fuente contaminante a causa de la basura generada en el Fraccionamiento Nuevo Huehuetán I, es el basurero clandestino a las márgenes del Río Huehuetán. Fuente: Elaboración propia creado con la herramienta tecnológica (Google, 2021)

**Basurero Clandestino:** de manera indirecta la fuente más contaminante generada por el Fraccionamiento Nuevo Huehuetán I es el basurero clandestino ubicado en las márgenes del Río Huehuetán, ubicado a 200 metros del fraccionamiento en las coordenadas  $15^{\circ} 1'26.91''N$ ,  $92^{\circ}22'38.55''W$ , ver Imagen 13, pág. 83 y Fotografía 15, pág. 84; en donde los mismos pobladores han creado una ruta clandestina para eliminar la basura a causa de una mala infraestructura de limpia del Municipio de Huehuetán.

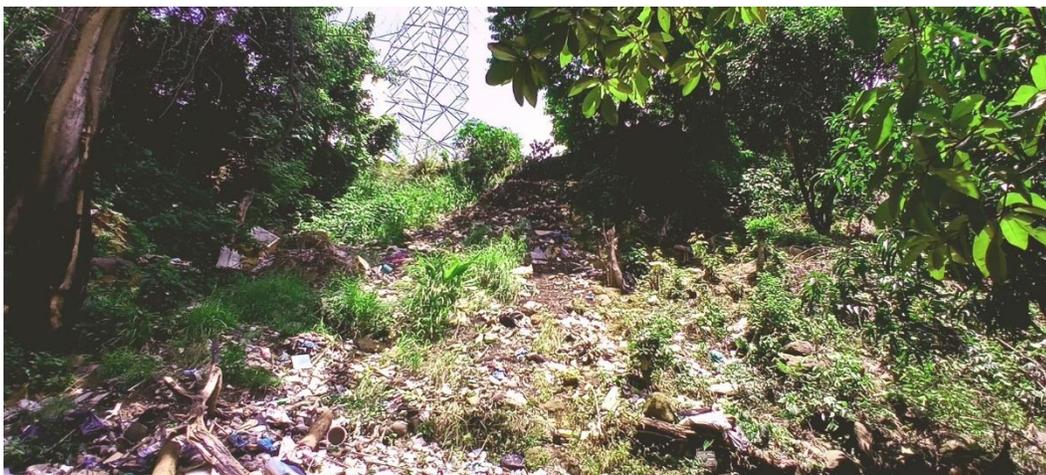
**Nota:** En la fotografía se observa la contaminación por basura generada por el Fraccionamiento Nuevo Huehuetán I a las márgenes del Río Huehuetán. Fuente: Investigación propia.

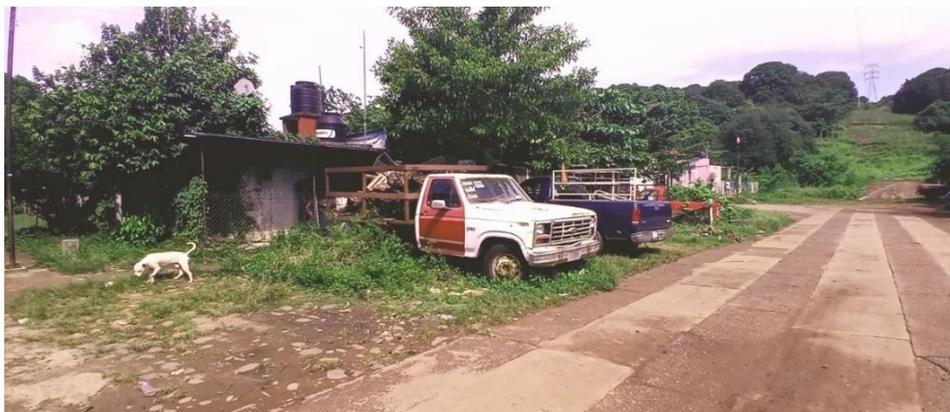
**Nota:** La acumulación de chatarra y animales domésticos libres en el fraccionamiento, generan riesgo sanitario y contaminación ambiental al Fraccionamiento Nuevo Huehuetán I. Fuente: Investigación propia.

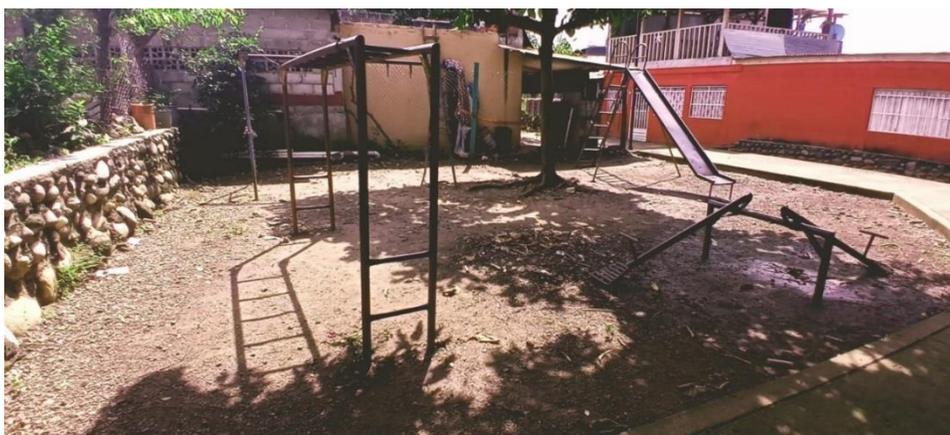
**Fotografía 17** Áreas verdes en deterioro ambiental.

**Nota:** Los espacios verdes en los fraccionamientos y/o parques, son un modo eficaz y económico de promover la salud y mitigar el cambio climático; a falta de ello, esto representa un grave problema, tanto de salud como ambiental en el Fraccionamiento Nuevo Huehuetán I. Fuente: Investigación propia.

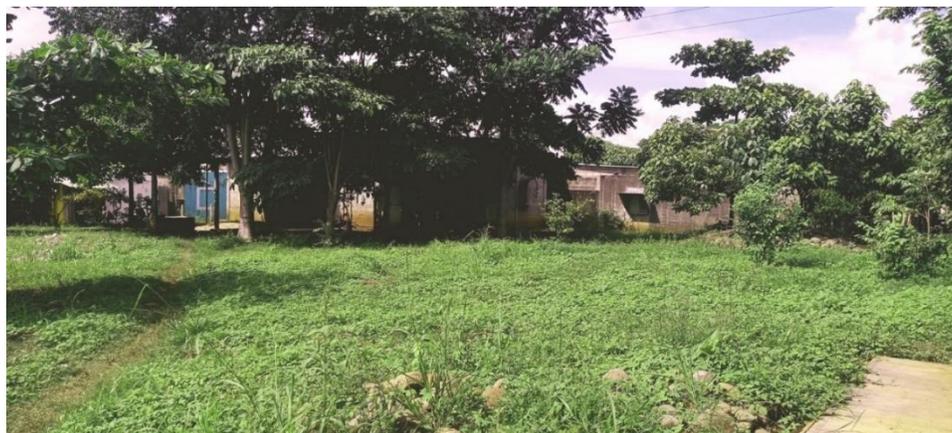
**Nota:** La acumulación de maleza en las áreas de donación del Fraccionamiento Nuevo Huehuetán I, representa un problema, tanto de salud como ambiental, ya que son generadores de plagas y animales perjudiciales. Fuente: Investigación propia.

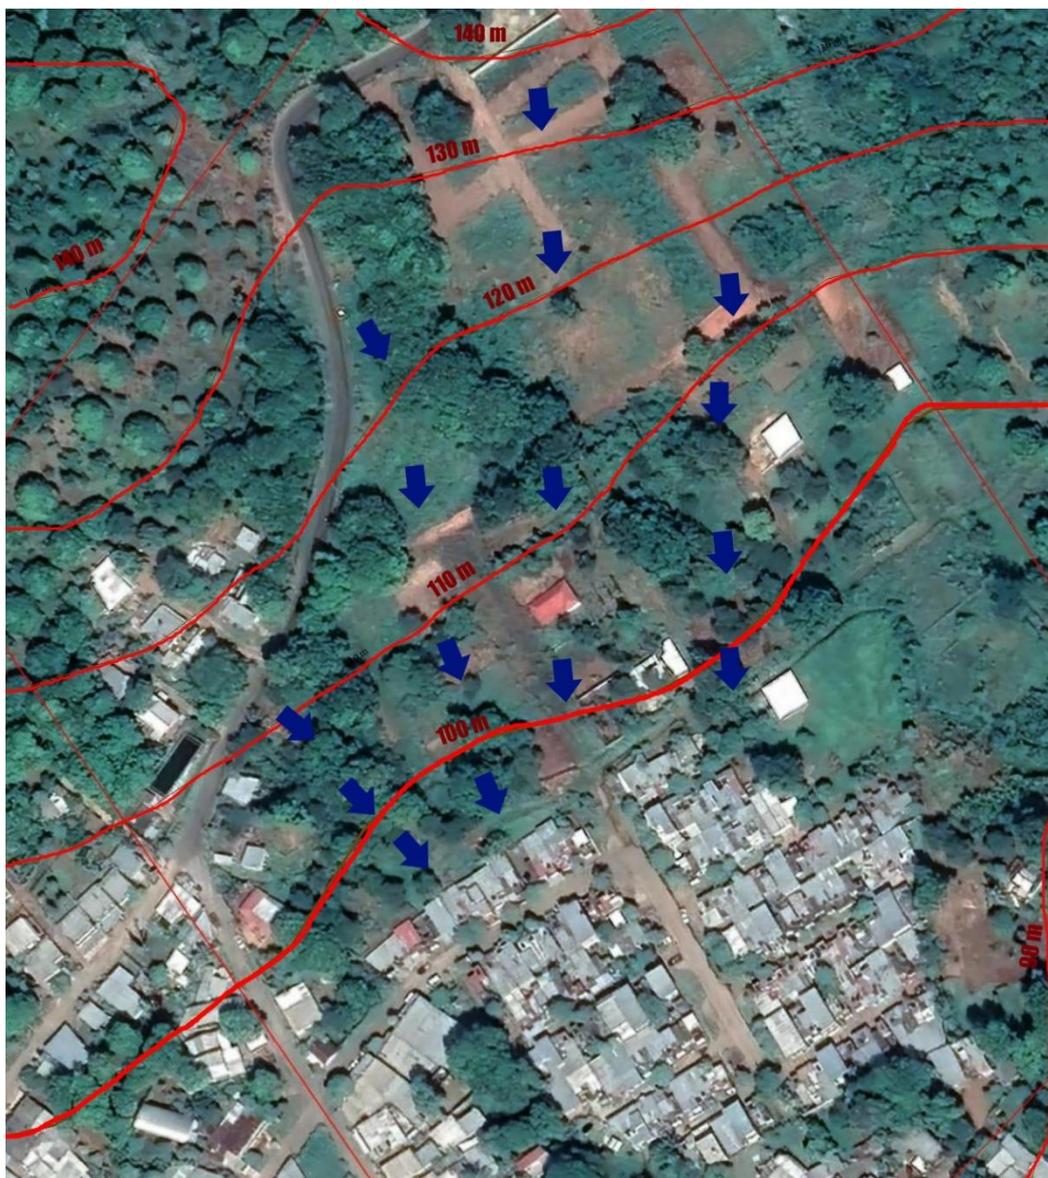
**Nota:** El desnivel que presenta el terreno en la parte norte del fraccionamiento, genera que el agua pluvial (flechas color azul) desemboque directamente en el Fraccionamiento Nuevo Huehuetán I, generando problemas de contaminación por acarreo de sólidos. Fuente: Investigación y elaboración propia.

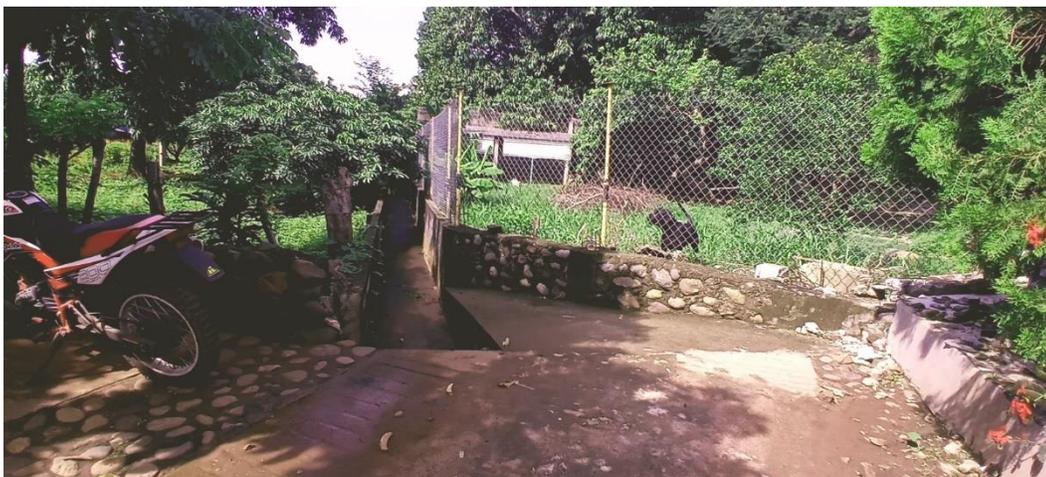
**Nota:** Canal pluvial construido en la parte sur-poniente del Fraccionamiento Nuevo Huehuetán I. Fuente: Investigación propia.
