***“ ESTUDIO DE ESTABILIDAD Y PROPUESTA DE SOLUCIÓN DEL
PUENTE PEATONAL TIPO, DEL TRAMO CARRETERO
TAPACHULA- CIUDAD HIDALGO, CHIAPAS ”***

T E S I S

**MAESTRO EN INGENIERÍA
CON FORMACIÓN EN
CONSTRUCCIÓN**

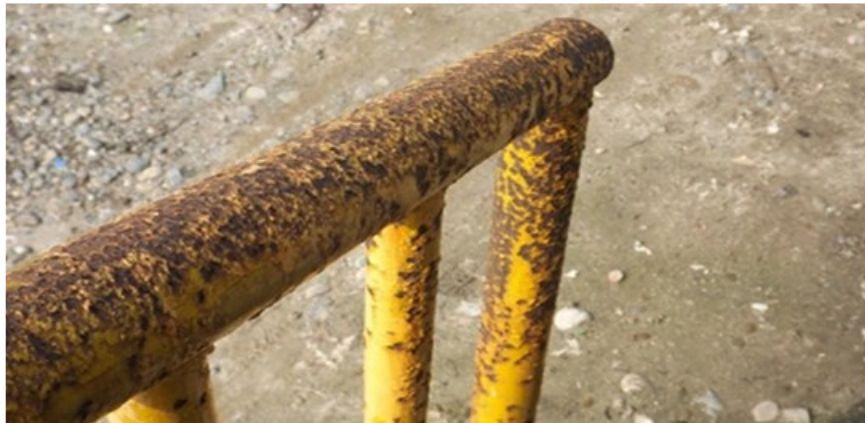
En las figuras 2.2, 2.3 y 2.4 se pueden apreciar la oxidación superficial y la oxidación severa, aunque estos puentes no forman parte de este trabajo, se puede observar que presentan este estado de deterioro que pone en riesgo a los usuarios por el abandono y la falta de mantenimiento de los mismos.

Figura 2.2 Oxidación superficial

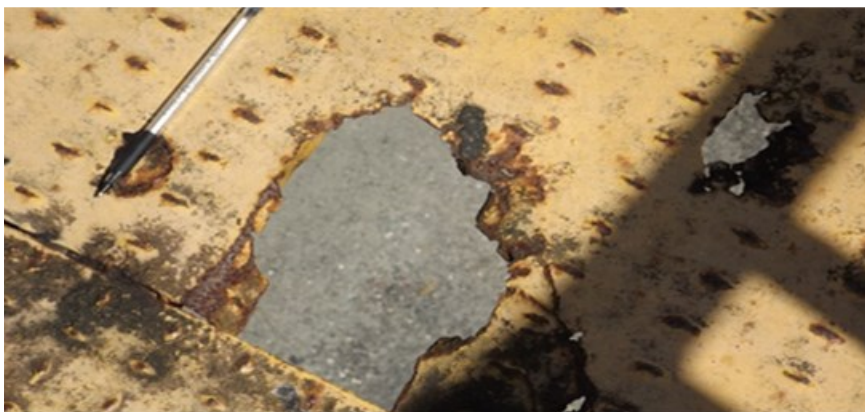
Figura 2.3 Oxidación severa

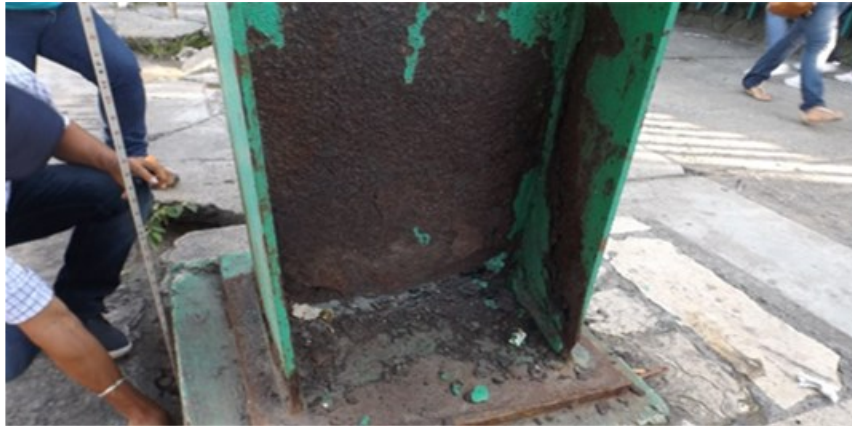
Figura 2.4 Oxidación severa

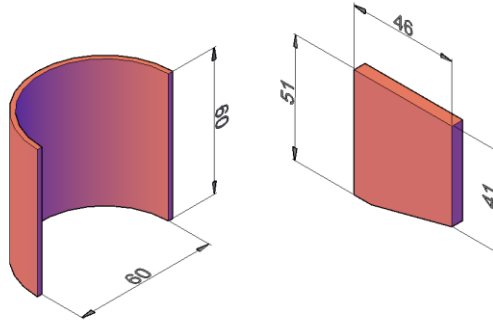
Figura 5.3 Placas de conexión a la columna y a los tubos de 8"

Alrededor de las columnas circulares de concreto de 60 cm de diámetro, se fijarán placas de $\frac{3}{4}$ de pulgada y 60 cm de altura, semicirculares tal y como se muestra en la figura 5.3. Las placas a donde estarán soldados los tubos metálicos, garantizan al menos 10 cm de soldadura y estarán conectadas a las placas semicirculares también por soldadura. Se tomaron como ejemplo las columnas que están ubicadas al final de la primera rampa de acceso y que tienen la misma altura, $h = 5.60$ m y una separación entre ejes de 2.55 m

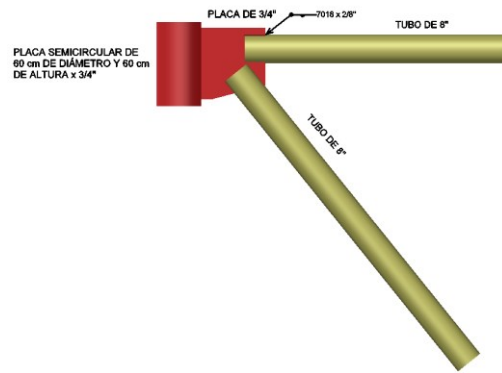
Figura 5.4 Detalle de conexión de placas y tubos metálicos

Dado que el modelo que cumple con el menor índice global resultó ser el de contraventeos con diagonales y con tubos de 8", se toma como propuesta de solución del puente. En las figuras 5.4 y 5.5 se presenta la forma de colocación de las placas y los tubos metálicos.

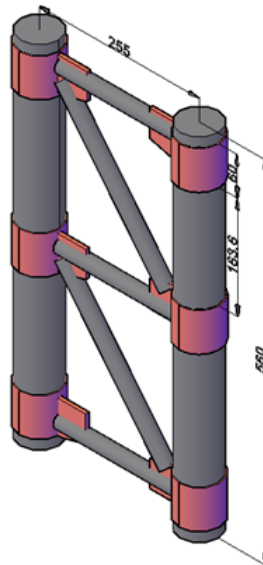
Figura 5.5 Modelo propuesto de refuerzo a las columnas

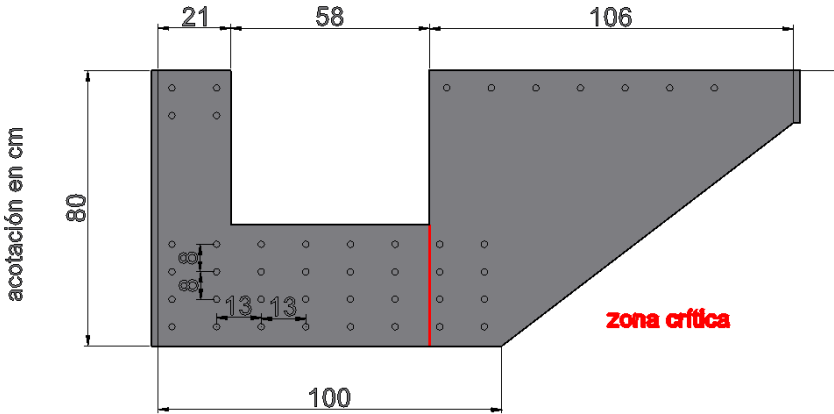
La zona crítica de la placa es la que se encuentra debajo de la ménsula, justo en el paño interior de la columna, en la figura 5.8 se indica esta zona con una línea roja

Figura 5.8 Placa de refuerzo para soportar el momento flexionante

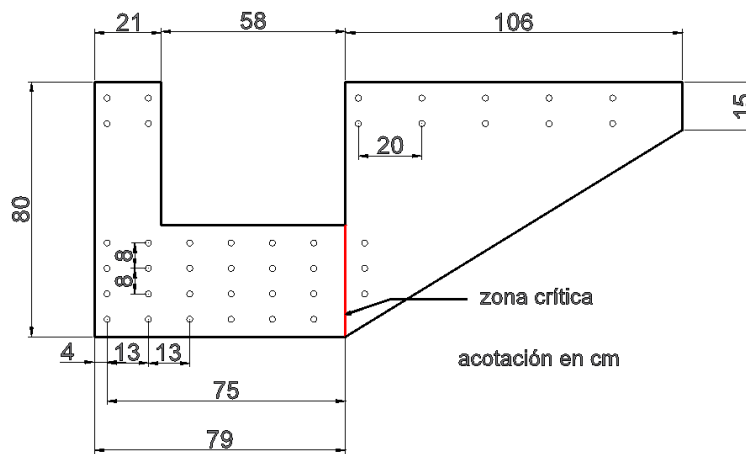
Figura 5.10 Detalle de placa metálica

Por lo que se propone un espesor de placa de $3/4''$ (19 mm) > 15.4 mm ver figura 5.10

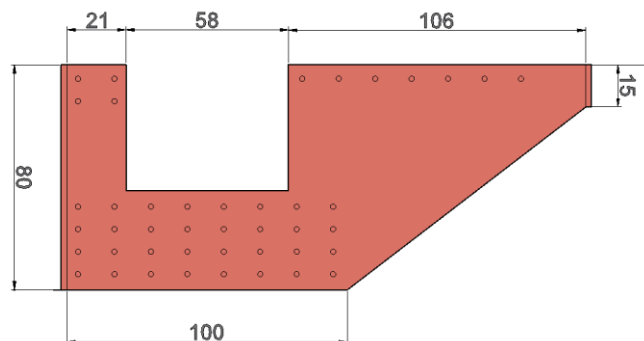
Figura 5.13 Características finales de la placa metálica

Con el propósito de reducir la cantidad de acero, se propuso que la placa no cubriera totalmente el peralte de la ménsula, así mismo en la parte posterior de la columna se propuso que se colocaran sólo dos placas de 20 cm de ancho, ver figura 5.13 y 5.14

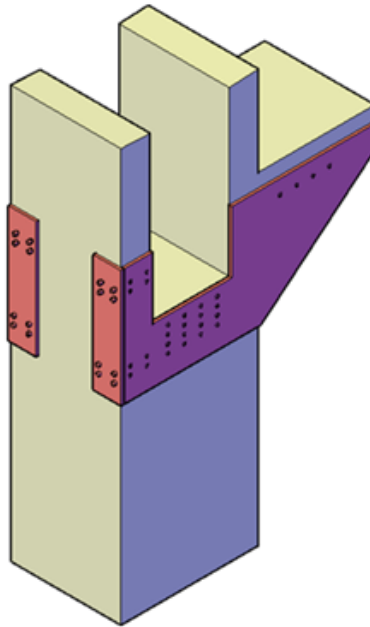
Figura 5.14 Detalle de colocación de las placas sobre la columna

Para mejorar el trabajo conjunto de las 2 placas encachetadas sobre la columna, se propone que estas estén conectadas (soldadas) por el frente y por debajo de la ménsula con placas del mismo espesor, tal y como se aprecia en la figura 5.14, en la figura 5.15 se puede observar el modelo de placas en su conjunto

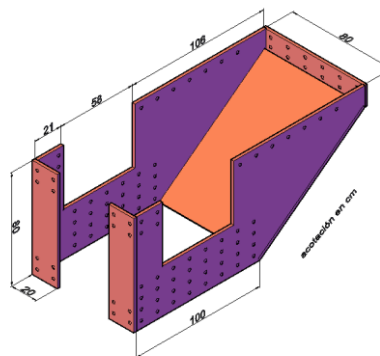
Figura 5.15 Esquema de placas trabajando en conjunto
