**PROYECTO DE INTERVENCIÓN DE LA CAPILLA DEL ROSARIO  
EN EL TEMPLO DE SANTO DOMINGO DE GUZMÁN  
EN SAN CRISTÓBAL DE LAS CASAS, CHIAPAS**

**TESIS**

**ALAN PAUL RODRÍGUEZ SCHAEFFER**

| 5.3.4. Levantamiento de deterioros. | 101 |

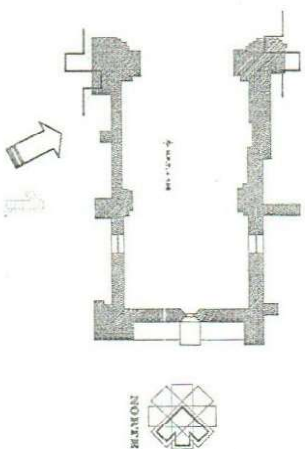
Fotografía 10, vista poniente

En ésta fotografía se puede apreciar el estado que presenta la Capilla a causa del la intemperie, asimismo la falta de mantenimiento en los aplandados.

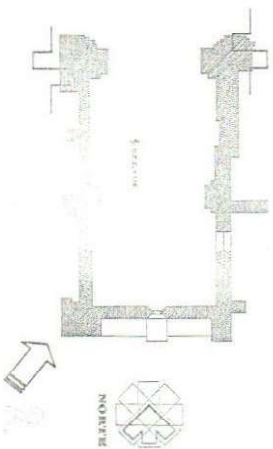
Fotografía 11, vista sur-poniente

Se puede observar que no existe ningún elemento que proteja a los paramentos de los comerciantes, que utilizan los muros como elementos estructurales para tensar sus tiendas, así como también se puede apreciar los escurrimientos provenientes de las gárgolas.

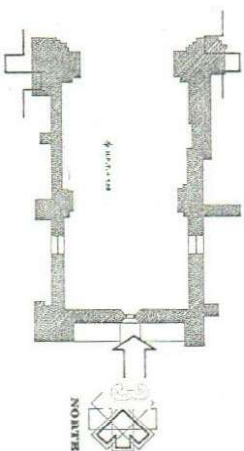
Fotografía 12, vista sur

En ésta toma, se puede observar el estado de conservación que presenta el paramento sur de la Capilla, la lluvia como el sol han deteriorado el recubrimiento, así mismo, se observan oquedades en el aplanado, posiblemente a causa del mal uso por parte de los comerciantes, también, se puede apreciar una grieta sobre el intradós del arco de la ventana.

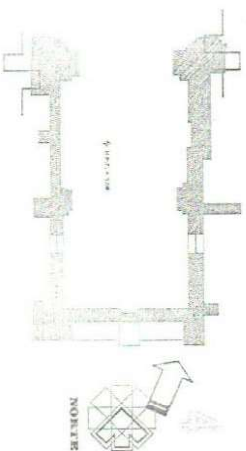
Fotografía 13, vista sur-oriental

Se puede observar en la fotografía, como las gárgolas han propiciado el deterioro de los aplanados del contrafuerte, de igual forma se observa la presencia de líquenes sobre el paramento.

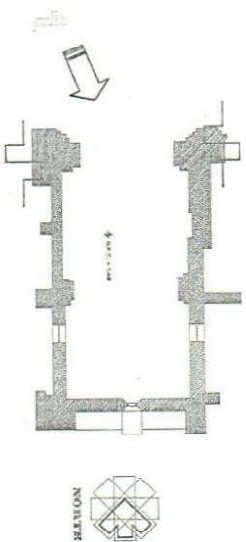
Fotografía 14, vista sur-oriente

En ésta fotografía se puede observar el estado que presentan los muros interiores y los retablos de madera.

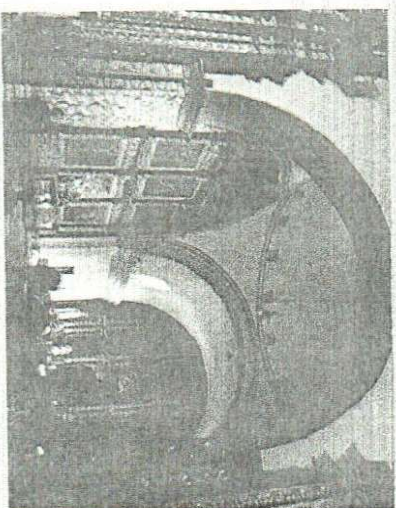
En ésta toma se puede apreciar como la luz solar entra por la ventana, afectando a la madera policromada, pues carece de filtro solar el cristal, de igual forma las pinturas necesitan restaurarse, puesto que presentan oscurecimiento causado por las veladoras y por el sol.

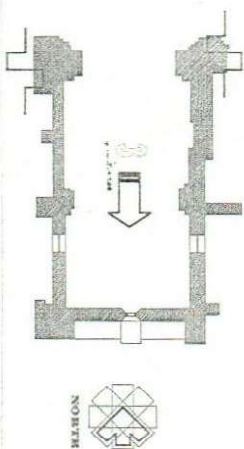
Fotografía 16, vista sur

Se puede observar en la fotografía, como la luz solar penetra a través de las ventanas, sin ningún filtro solar que disminuya la incidencia de los rayos ultravioleta sobre la madera policromada del retablo, de igual forma se puede observar agrietamientos en el recubrimiento de la bóveda de cañón corrido.

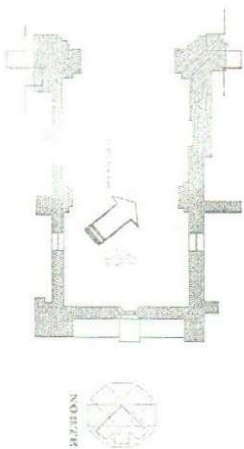
Fotografía 17, vista norte-oriente

En ésta fotografía se puede observar que el aplanado de la columna necesita consolidarse, de igual forma, faltan elementos arquitectónicos en el retablo, sin embargo, por su ubicación, éste retablo es el que mejor se conserva, gracias a que los rayos solares no inciden directamente sobre el.

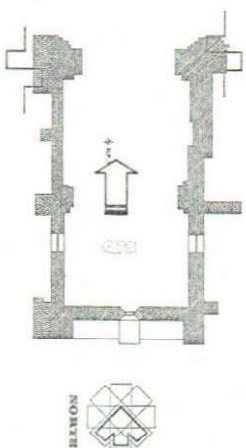
Fotografía 18, vista norte

Se puede observar como las velas y veladoras se encuentran cerca de los retablos, provocando el oscurecimiento de las pinturas y de la policromía de la madera, además de la posibilidad de crear un incendio que consuma por completo a la madera, asimismo se necesita dar mantenimiento a los aplanados de los muros y rehabilitación del machimbrado del piso.

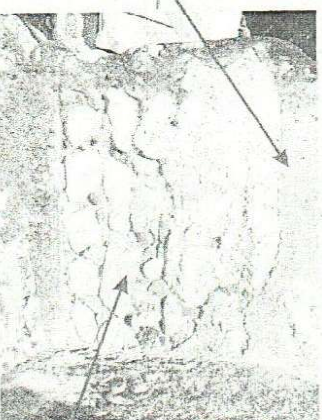
Fotografía 37

Falta de recubrimientos

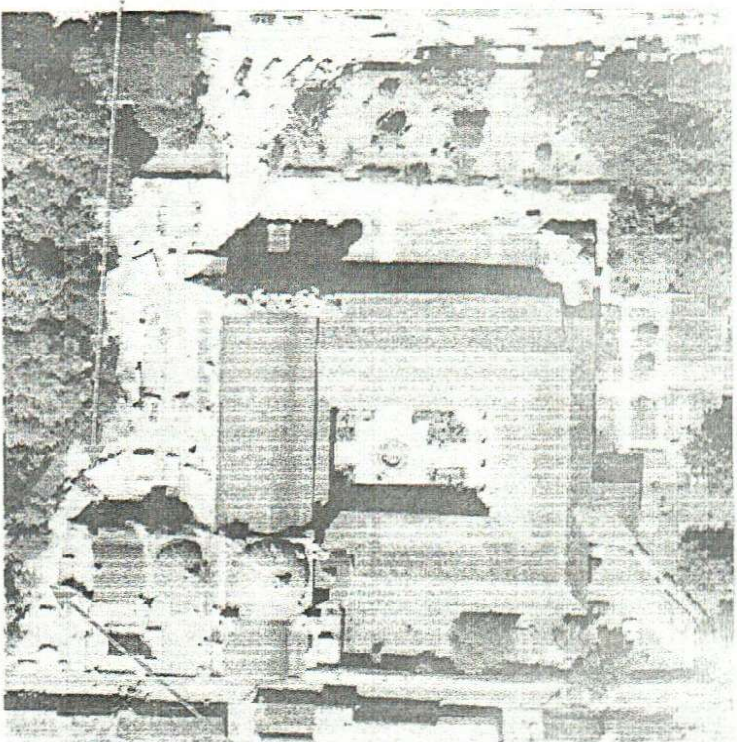
Fotografía 38  
Fotografía del conjunto conventual de Santo Domingo

Los puestos de los comerciantes  
utilizan los paramentos de la capilla  
como soporte para tensar sus tiendas

en los planos del proyecto de intervención), otro causante del deterioro, ha sido los comerciantes, que sin la intención de provocar daño al inmueble, colocan sus tiendas tensándolas con un lazo de nylon que a su vez, empujan en los muros, generando inconscientemente el deterioro del recubrimiento de los elementos estructurales.

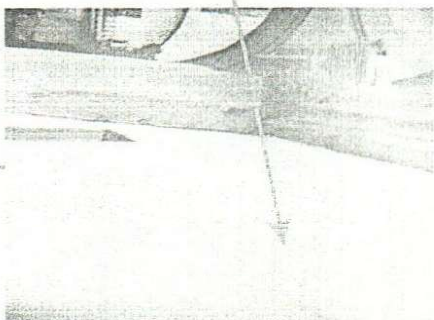
Fotografía 39

El aplanado presenta falta de adherencia con el muro, además de humedad.

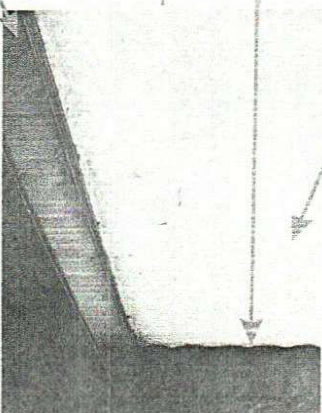
Fotografía 41

Falta de limpieza en el aplanado, lo que provoca su degradación.

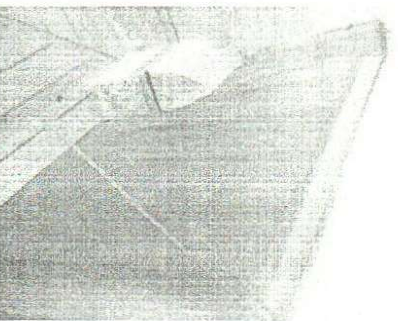
Fotografía 42

Falta de mantenimiento a la madera del machimbrado tanto de los muros como del piso.

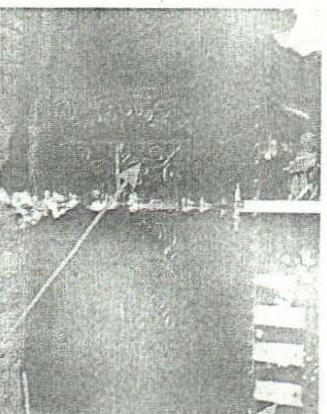
Fotografía 43

Presencia de veladoras en áreas que pueden provocar un incendio y generan el oscurecimiento de las pinturas y de la policromía de la madera.

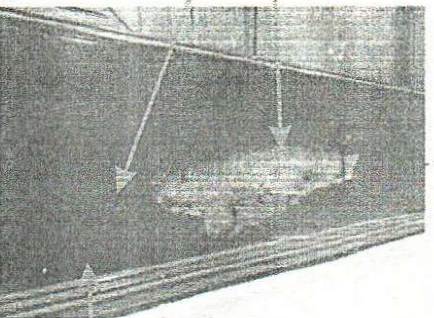
Fotografía 44

Presencia de insectos xilófagos sobre el machimbrado de los muros.

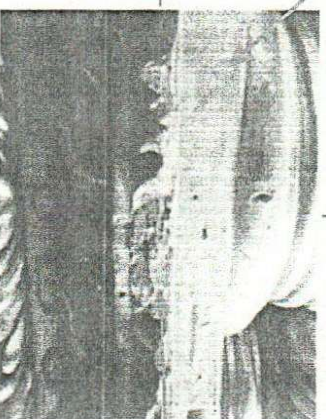
Fotografía 45

Presencia de insectos xilófagos sobre los soportes de los retablos

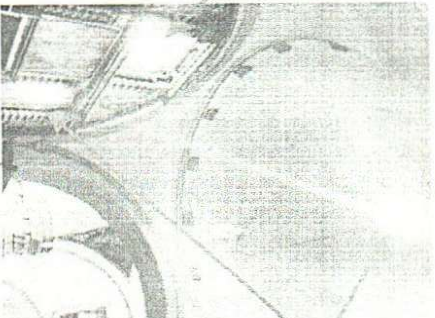
Fotografía 50

Óculo octagonal  
sin filtro uv.

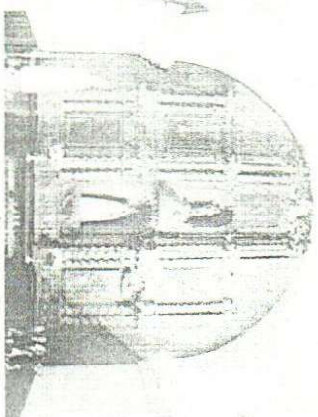
Fotografía 51

Iluminación natural  
producida mediante  
una linterna, sin  
ningún filtro que  
proteja a los retablos

Protección con  
película plástica  
inapropiada para  
proteger contra  
los rayos uv

Ventana sin protección  
del filtro uv.

Iluminación proveniente  
de la linterna sin filtro  
uv

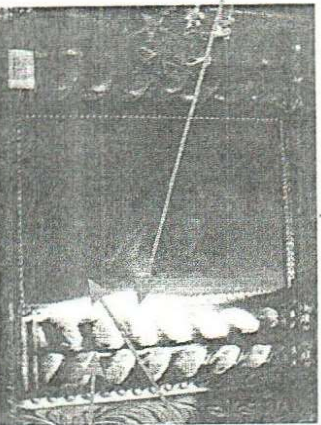
Fotografía 52

Pérdida de la policromía  
de las pinturas

Pérdida de la policromía  
en la madera estofada

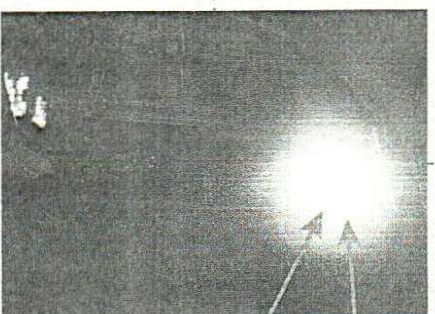
Fotografía 53

Óculo sin la protección  
de un filtro uv.

Las ventanas y la linterna de la cúpula, carecen por completo de filtros contra la radiación de los rayos ultravioleta y de la radiación infrarroja, que provocan el deterioro de la policromía de la madera así como las pinturas al óleo, en la actualidad, las ventanas cuentan

con una película plástica que permite el paso de los rayos perjudiciales de la luz natural.

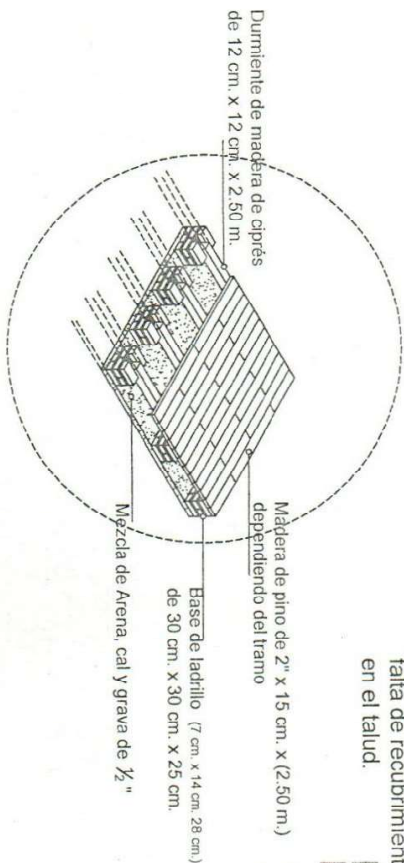
Detalle 1

El piso originalmente era de tierra, pero en la actualidad, se encuentra mezclada con cal, arena y grava, con el objeto de servir como plaguicida, el piso está cubierto por una tarima de madera machimbrada elevada a unos 30 cm del suelo con durmientes de ciprés de 2.50 m., asentados sobre una base de ladrillo de 30 cm. x 30 cm. x 25 cm. en los extremos y en la mitad de los durmientes, (Mendiguchía, 2009: 1), así mismo en el perímetro de los retablos (ver fotografía 54 y detalle 1 en el plano de deterioros D-1).

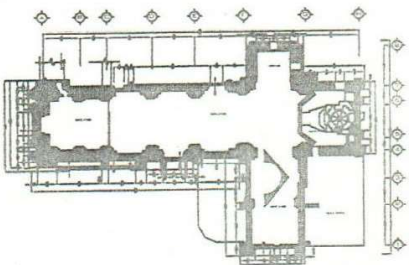
| Estado de Conservación:<br>El retablo presenta un buen estado, sin embargo, se necesita limpiar y aplicar láminas de oro. | | Croquis:<br> | |
